参考4 . 各地の取り組み事例

歴史的まちなみのある地域での防災活動

高山市三町伝統的建造物群保存地区の防災活動等 (岐阜県高山市)

阪神・淡路大震災における文化財の復旧等について (兵庫県、大阪府、京都府)

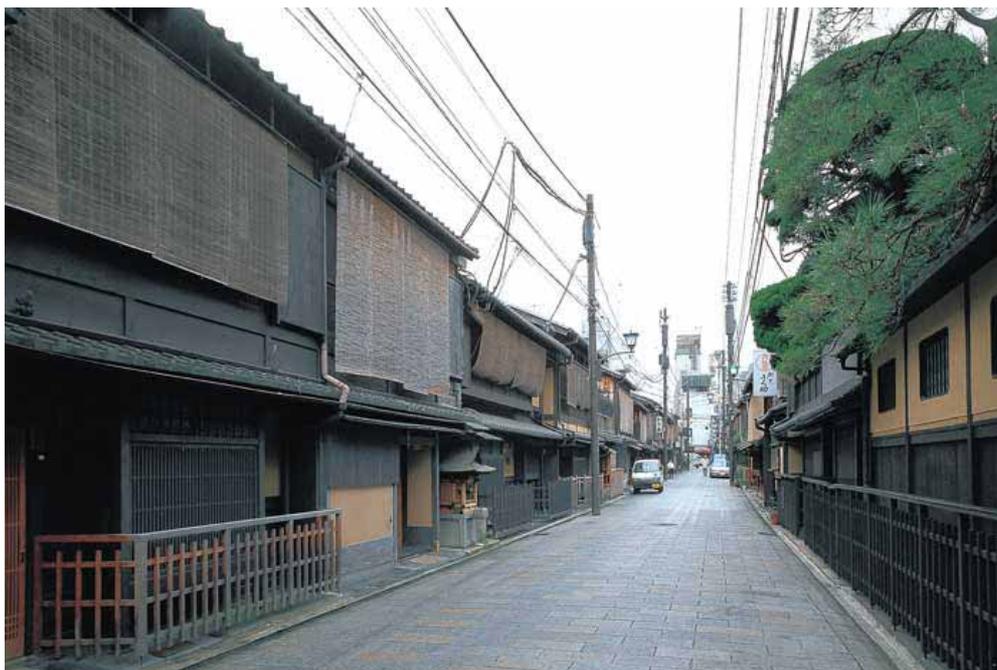
- 祇園新橋地区では、木造の伝統的町家の保存が図られているが、木造建造物は耐火性が低いため、飲食店などの建替えに際しては、木の使用などに厳しい制限がある。
- 建替えの際には、外観は伝統的な木造の町屋様式としつつ、内部構造は防火性を重視して鉄筋コンクリート造とすることにより、伝統的町家の外観の保存と防災機能の向上と両立させている。

祇園新橋 (まちなみネット提供・三沢博昭撮影)

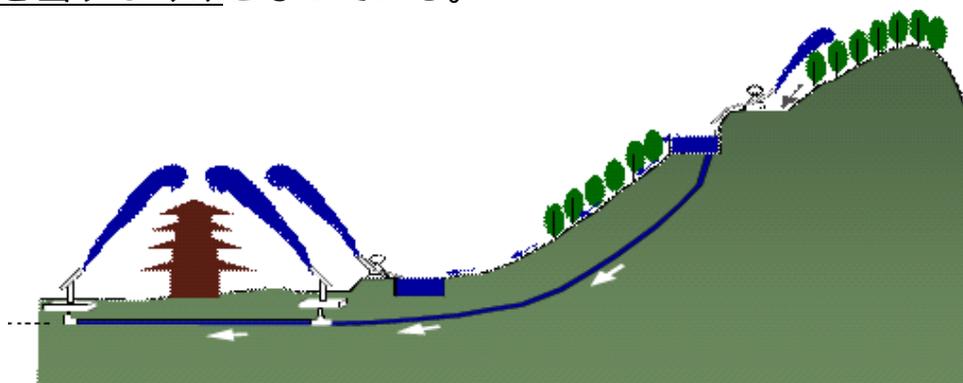
本願寺水道の概念図

- 東本願寺は、過去数度の火災にみまわれた。
- 明治の大火後の本堂再建にあわせて、本願寺では、独自の防火用水「本願寺水道」を整備した。
- 「本願寺水道」は、琵琶湖疏水を水源とし、総延長約 5km の送水管によって、境内まで送水するものである。山腹に設けた貯水池と境内との標高差により、境内でバルブを開けば水を噴き出すしくみとなっている。

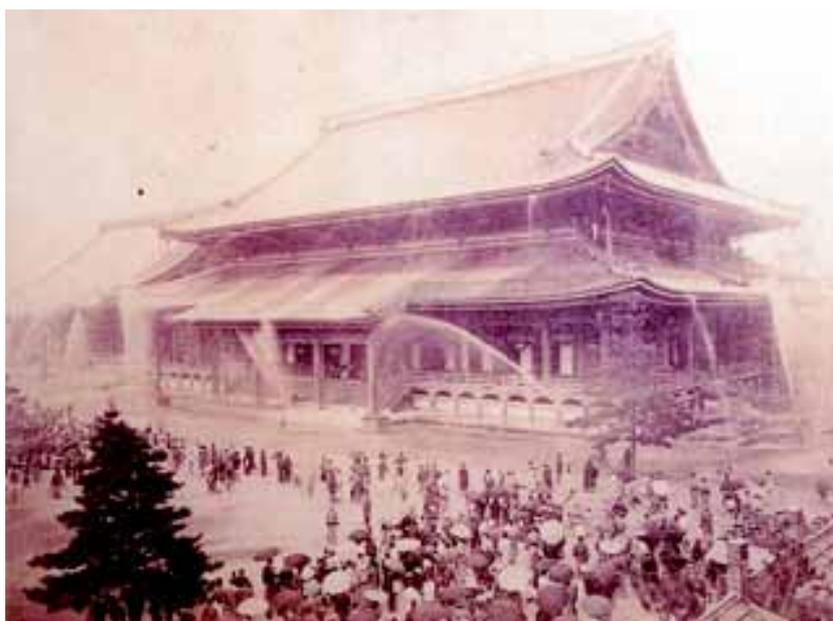
1897年8月3日「噴水防火大試験」の様子

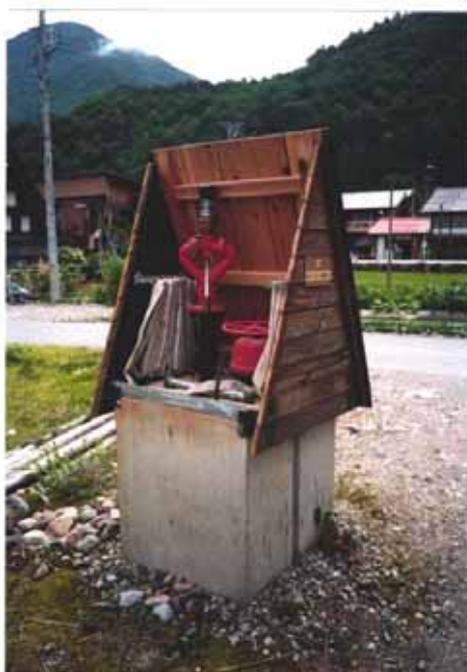
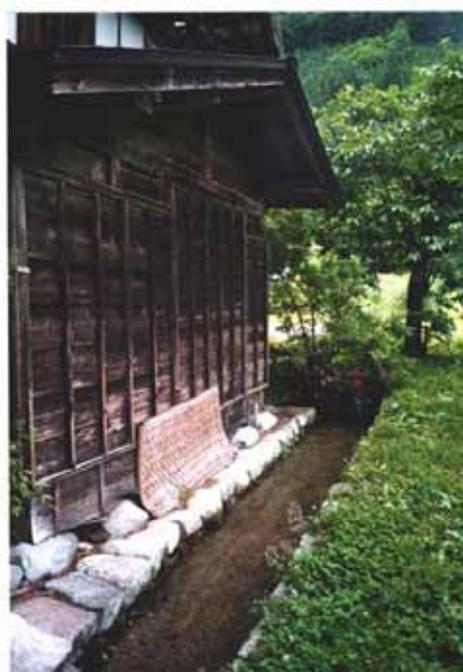
- 白川郷では茅葺き屋根の合掌造りを保存しているが、火災に対して非常に弱く延焼しやすい。
- そこで、その対策として白川村では、消火栓と放水銃を集落にくまなく整備することにより、火災時の延焼を防止している。こうした設備をおさめる収納庫は、景観に配慮して屋根ぶせとなっている。
- 集落に流れ込む水を家屋や田畑などに供給する水路網が形成されており、日常時には生活・農業用水として利用されているが、非常時には消火用水として活用される。

白川郷の放水銃（左）と水路（右）

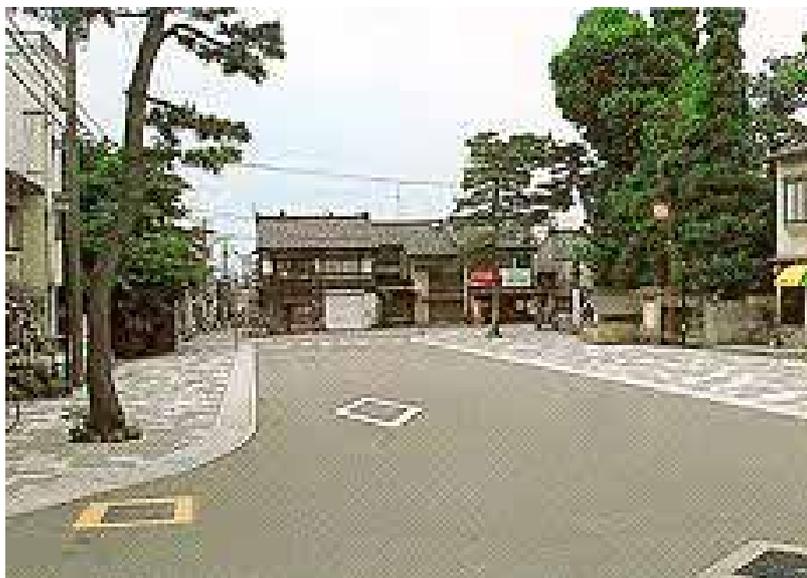
六斗の広見（金沢市提供）

- 金沢は、武家屋敷など伝統的建造物が残るまちであるが、木造建造物が多いため、防火性は高くない。
- まちの小路や坂道の途中には、「広見（ひろみ）」とよばれるやや広い場所が存在する。広見は、戦国時代に敵を誘い込む目的などでつくられた歴史あるオープンスペースである。
- 「広見」を、延焼防止のために緑化したり、消火に役立つよう防火水槽を設置したりすることによって、まちの防災性の向上している。
- 金沢特有の「広見」を利用することにより、伝統的な景観・環境の保存と、防災性の向上の両立が図られている。

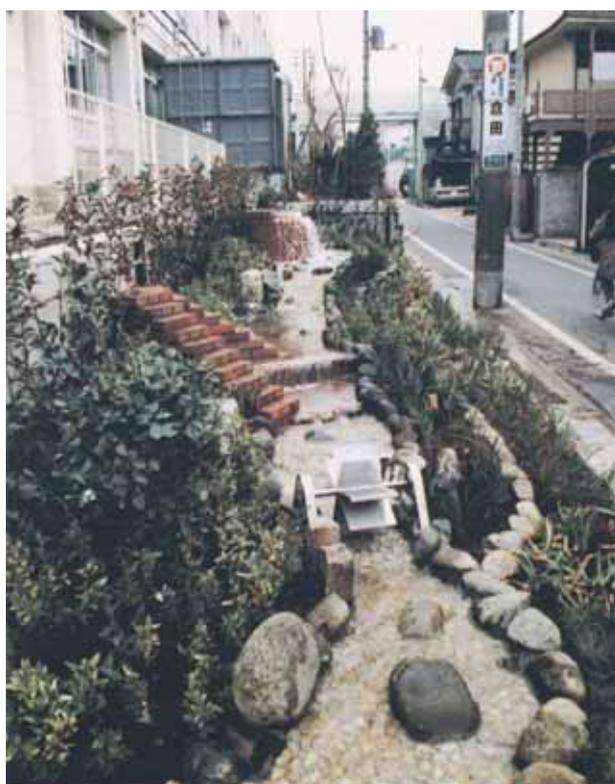
- 豊島区には火災の危険の高い地域が多く、不燃促進事業がすすめられており、児童・PTA や地域の人々が参加して、住民主体の防災まちづくりが行なわれている。
- 池袋第三小学校では、敷地周辺に防火用水のための小池やせせらぎをつくとともに、道路との敷居を防火性のある生垣とした。住民主体でつくられた緑や水空間は、非常時のまちの防災性を向上させるとともに、まちの日常に潤いをもたらし、地域コミュニティを活性化に寄与している。

豊島区池袋第三小学校
（地域防災データ総覧「防災まちづくり編」（財）消防科学総合センター）

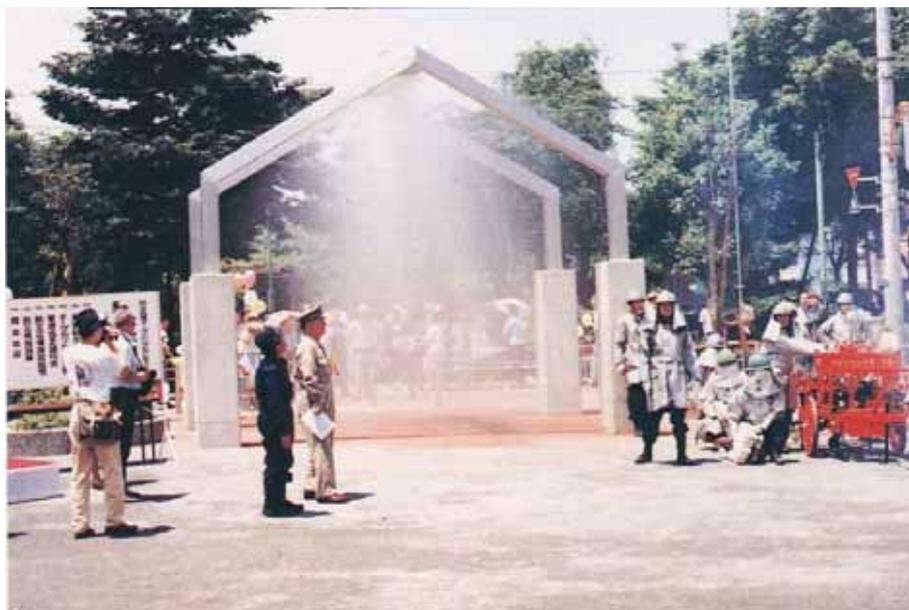
- 足立区では、人々に親しまれるような工夫をした防災公園を整備している。
- 「防災果樹園」では、コミュニティ活動の場となるよう果樹が植えられ、日常は、地域の人々が果樹の手入れを行なう。
- 非常時には、設置された貯水槽や消火栓を消防活動に利用する。
- 「防災果樹園」は、日常時から人々に利用されており、非常時の対応も円滑に行われることが期待される。

足立区の防災広場
（地域防災データ総覧「防災まちづくり編」（財）消防科学総合センター）

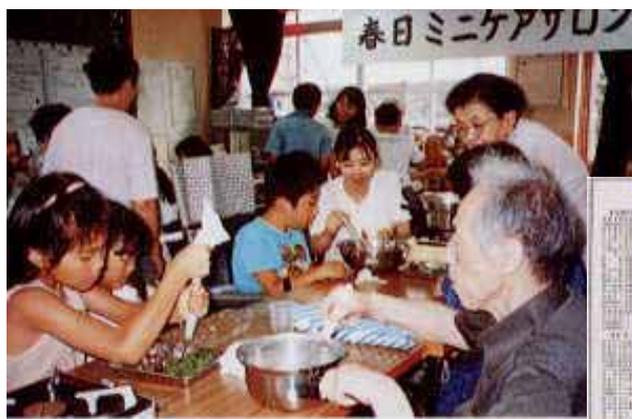
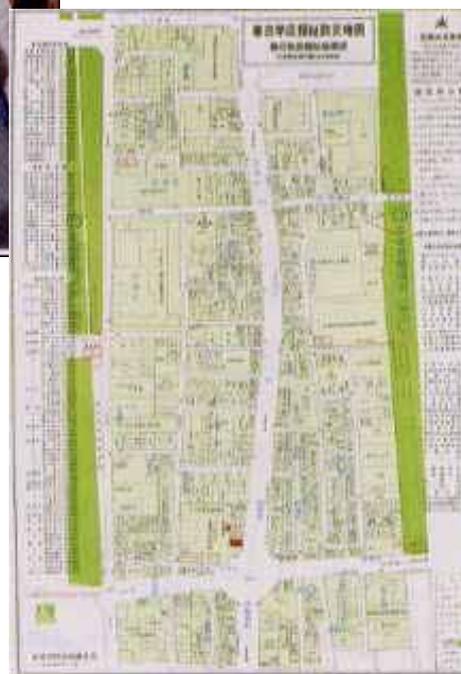
春日学区福祉防災地図（（財）京都市・景観まちづくりセンター提供）

- 京都市春日学区では、「春日学区福祉防災地図」の作成が行われている。
- 「福祉防災地図」には、福祉活動に役立つよう一人暮らしの世帯の位置などとともに、防災活動に役立つよう消火栓や防火水槽などの位置なども記載されている。
- 「福祉防災地図」の活用などによって、平常時の福祉活動と非常時の防災活動とが結びつくことによって、実効性の高い地域の自主防災体制が構築されている。

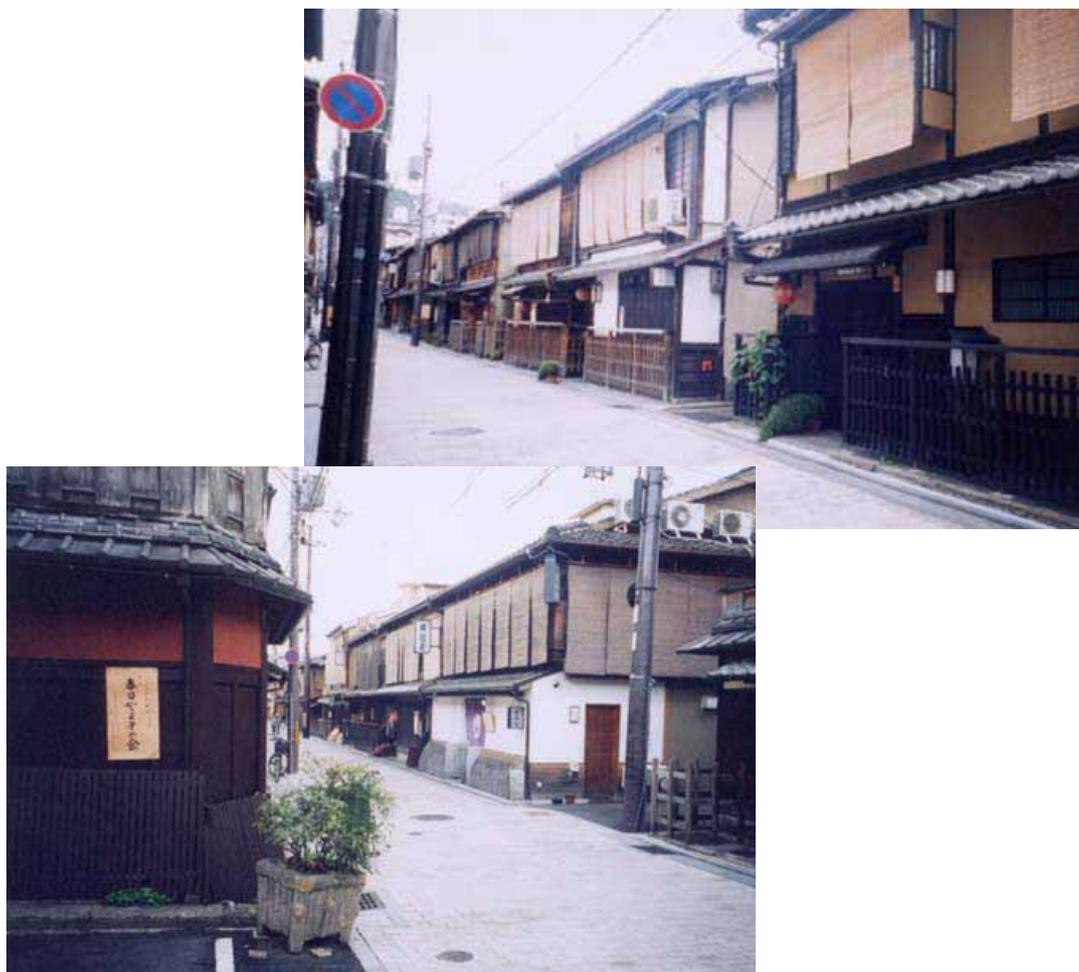
- 京都市では、平成 14 年「伝統的景観保全に係る防火上の措置条例」を制定した。
- 条例の該当地区では、準防火地域の指定が解除され、土塗り壁や木製格子戸など伝統的な外観を残すことができる。
- 本条例の適用対象として、建物内部の不燃化や、地区の防火活動の充実などを必須条件とすることにより、地域の総合的な防災性を向上させている。

京都市祇園町南側地区（（財）京都市・景観まちづくりセンター提供）

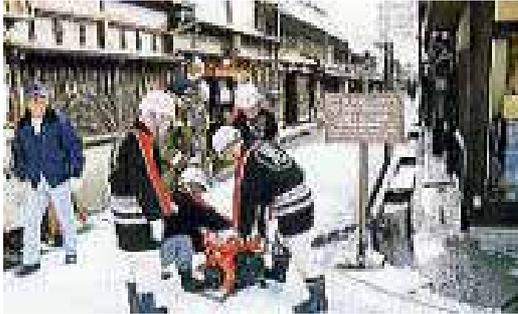
<p>可搬式ポンプにより揚水</p>

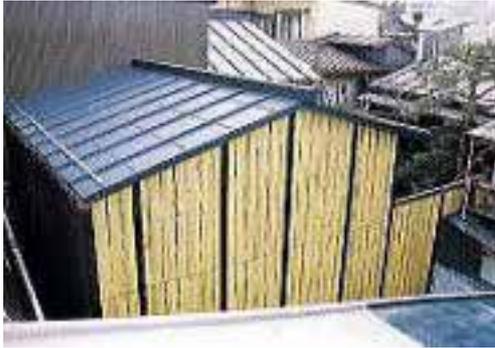
<p>防火対策を施した土蔵</p>

項目	計画内容
管理施設等	<ul style="list-style-type: none"> ・ 保存地区内の管理のために、標識、説明板、案内板等を地域内の必要箇所に設置する。 ・ 管理施設を設け、あわせて研究者の調査研究の便をはかることができるよう努力するものとする。
防災意識の向上	<ul style="list-style-type: none"> ・ 地震、火災、風水害等防災に対する基本的意識の向上を図る。 ・ 火災予防の啓発を行う。 ・ 防災、防災対策を施した器具、製品を使用する。
自衛消防隊	<ul style="list-style-type: none"> ・ 自衛消防隊の装備を充実し、育成を図る。 ・ 自衛消防隊内に防災精通者を育成する。 ・ 保存会は初期消火の訓練を計画的に行い、初動体制に万全を期す。
早期発見、通報	<ul style="list-style-type: none"> ・ 警報ベル、自動火災警報装置を整備する。 ・ 火災等の早期発見、通報訓練を常時計画的に行う。
初期消火設備	<ul style="list-style-type: none"> ・ 消火栓、消火器、可搬ポンプ等を密度高く配置し、初期消火の設備を充実する。
防火水利の確保	<ul style="list-style-type: none"> ・ 耐震の貯水槽を設置する。 ・ 三町用水の水量を確保し、家の前の防火用水としての活用を図る。 ・ 宮川河川その他防火水利を確保する。
避難	<ul style="list-style-type: none"> ・ 家屋内から前後2方向へ出られるよう避難路を確保する。 ・ 土蔵間の通路を避難路として活用する。
地区防災	<ul style="list-style-type: none"> ・ 江戸時代以来、防火帯として住民の安全を確保してきた土蔵を保存活用する。 ・ 土蔵は江戸～明治時代に建てられたものが多いため、白蟻駆除、軸組修理、塗壁修理を計画的に行う。 ・ 土蔵が既に取り壊されて防火帯としてつながらない部分は防火壁、防火隔壁等を設ける。 ・ 空地、道路、中庭等を防火帯として活用する。

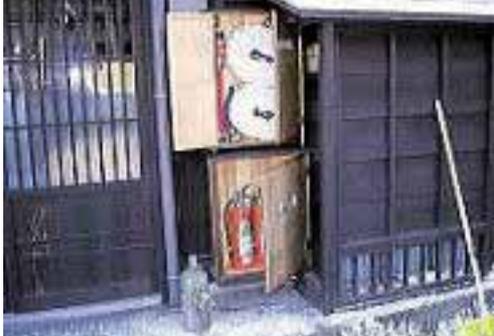
<p>消火器箱</p>

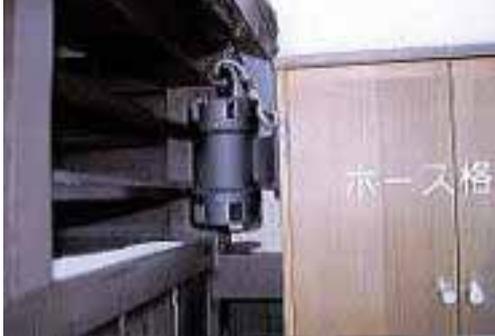
<p>ボタン式サイレン</p>

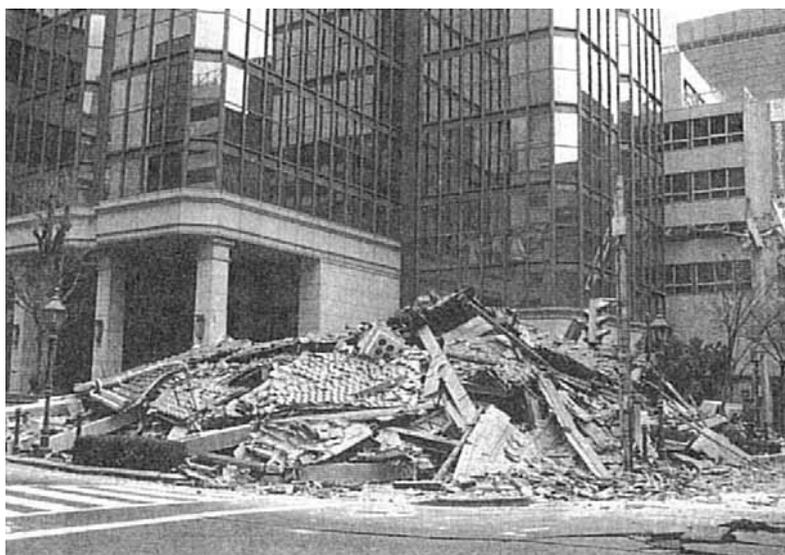
震災の被害は、写真に示すようにほぼ完璧な全壊であった。

写真 - 4.13.1 被災直後の旧神戸居留地 15 番館

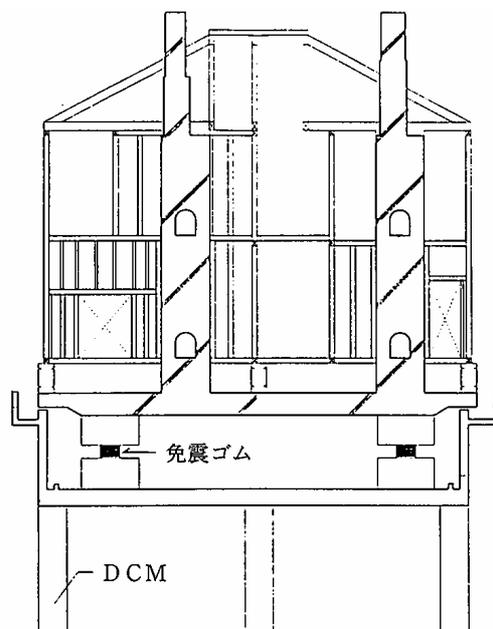
旧神戸居留地 15 番館の修理方針は以下の 2 点に集約され、免震構法を中心に据えた方法が採用されることになった（図 - 4.13.1）。現在、旧神戸居留地 15 番館は普及されている。

文化財建築としての価値低下を招かない。つまり、文化財補修の基本方針である「建設当初の姿を復元する」ことを目指す。

重要文化財のため建築基準法の適用外となるが、建築基準法を満たす耐震基準を確保する（所有者は従来通り建物が使用されることを望んでおり、人命尊重の点からも耐震性を確保しなければならない）

図 - 4.13.1 旧神戸居留地 15 番館に用いられた免震構法
