過去の災害に学ぶ(第16回)

1990～1995年雲仙普賢岳噴火

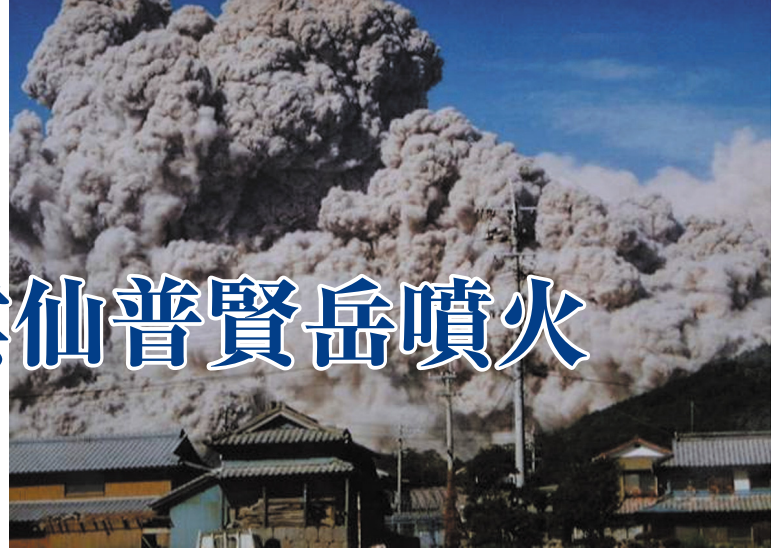
■民家に迫る火砕流(1992(平成4)年9月27日) 撮影:杉本伸一

雲仙火山は、多くの溶岩ドーム群からなる複成複式火山である。有史以降、1663年、1792年、1990～95年の3回の噴火は、いずれも主峰の普賢岳からの噴火であった。この1990年からの噴火は、水蒸気爆発で始まり、1991年5月20日に地獄跡火口から溶岩を噴出開始、溶岩ドームが成長を始めた。5月24日に溶岩ドームの溶岩塊の崩落により普賢岳東斜面に火砕流が初めて発生し、その発生回数は計6,000回に達した。そのうち数回は流下距離が4kmを越えた。溶岩噴出量は、最盛期には1日に30～40万 m^3 に達し、複数の溶岩体(ローブ)を形成した。噴火は1995年2月に終息した。溶岩総噴出量は2億 m^3 で、約半分が溶岩ドームとして留まった。

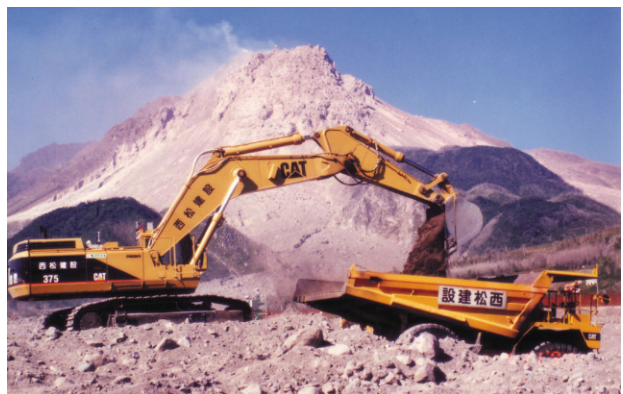
■無人化施工による警戒区域内での除石(1994(平成6)年4月11日) 撮影:松井宗廣

砂防えん堤建設などの砂防計画は噴火が短期に終息するとの前提で作成されていたため、恒久対策しか策定されていなかった。火山災害の長期化に伴い、警戒区域内では防災工事が実施出来ないため、土石流被害が拡大し、家屋被害の増加や道路・鉄道の被害による交通途絶が発生した。応急・緊急対策の導入による仮設導流堤の建設や除石や砂防えん堤の建設に無人化施工が初めて導入された。

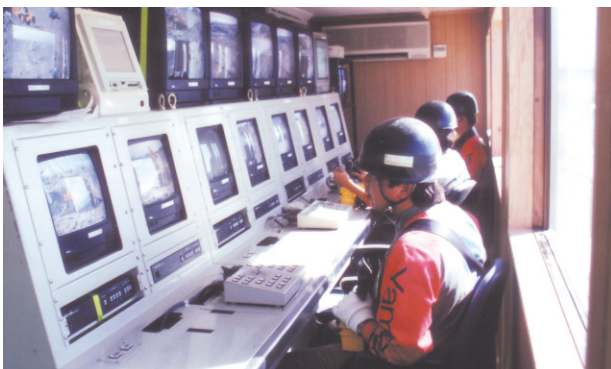
■無人化施工の遠隔操作作業状況(1994(平成6)年4月11日)
