### コラム3 次の災害に備え二番堤防の構造

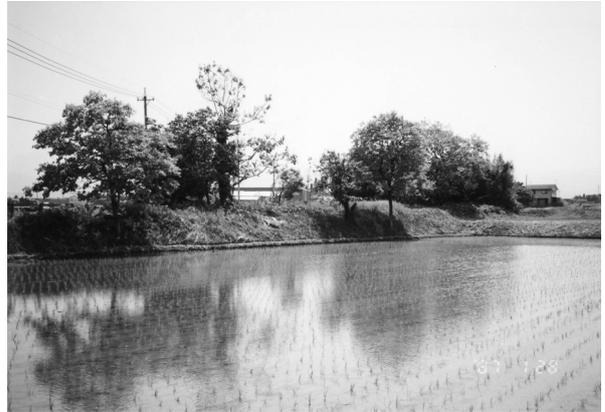
写真コラム3-1 水害防除二番堤

安政6 (1859) 年より20年を要し築造

常願寺川左岸、旧山室村西野新から古寺・山室町村の集落をつなぐ約3 kmに、断続的に堤防が築かれていた。現存するのは古寺集落東方に残る約150mの堤防である。高さ2～3 m、幅6～7 mある。堤防のところどころを崩して畑にしている。その場合は、堤防の石積みの痕跡が見られる。安政の大洪水の後、次に起きる洪水に備えて、時の太田組十村金山十次郎の奨励のもとにつくりはじめた堤防である。築堤に関する文書はそれぞれの集落にもなく、金山家は東京に転出して文書を所蔵していないので詳細は不明である。しかし、食糧に事欠くなか、川原のようになった田圃から石を運んで堤防を築いた。7、8歳の幼児達も作業に駆り出された。

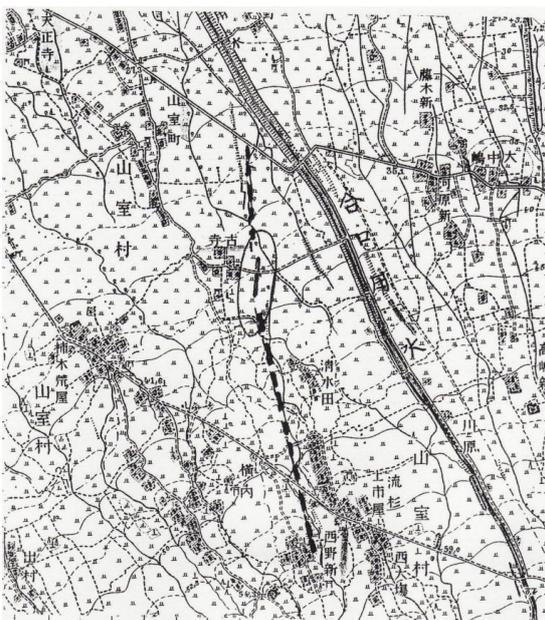
図コラム3-1

安政の災害後に農民の自普請によって築造した堤防の一部

- ・ 堤防の延長 西野新から山室町まで約3 km
- ・ 古堤防の現存する場所

- ・ ----- 線部分は二番堤想定線
