9 住宅の応急修理

(住家の被害の拡大を防止するための緊急の修理)

9-① 住宅の応急修理（住家の被害の拡大を防止するための緊急の修理） 【準半壊以上（相当）】（内閣府告示 第7条第1項）

住家の被害の拡大を防止するための緊急の修理 (屋根等に被害を受けた住家へのブルーシートの展張等)

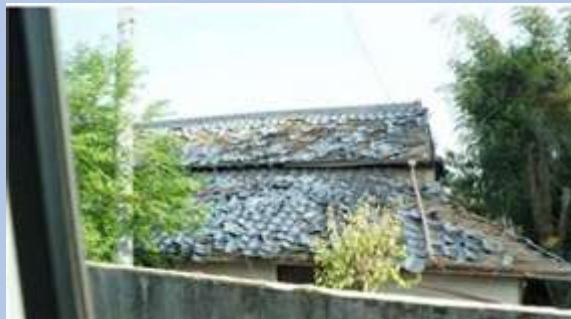
屋根等に被害を受け、雨漏り又は雨漏りのおそれがある住家へのブルーシート等の展張（持家、借家）

- 瓦のズレ
- 下地材が露見等

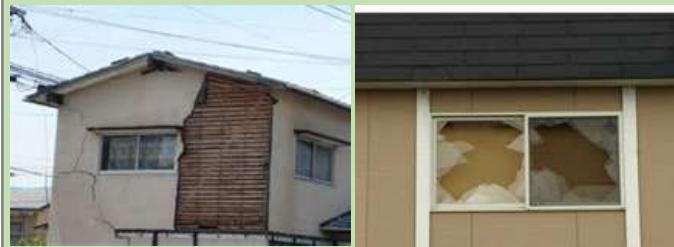
損傷を受けた住宅の外壁や窓硝子へのブルーシートの展張やベニア板による簡易補修による風雨の浸入の防御（持家、借家）

- モルタルの脱落、クラック等
- サッシ窓の破損、歪みによる柱の隙間等

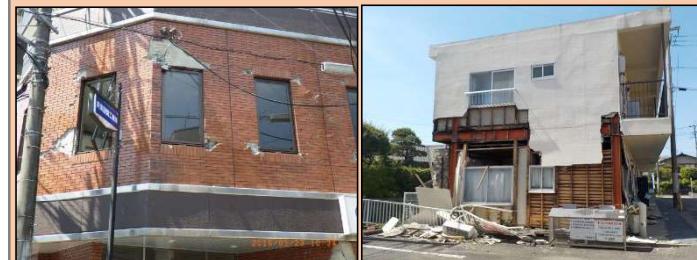
アパートやマンション等の外壁材（タイルやモルタル等）の剥落に伴う落下防止ネットの展張（路面箇所に限る）（損傷した住宅の前を歩行する通行人の安全確保）

- タイルやモルタルの落下、
- 屋根瓦の落下等

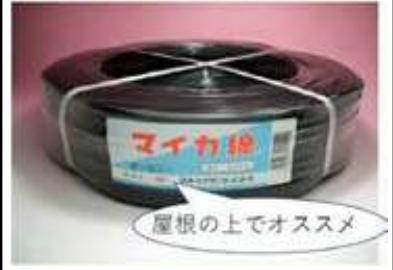
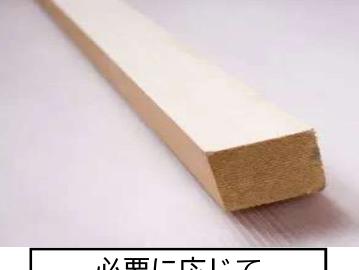
給与品	①ブルーシート (#3000)	②マイカ線 (ビニールハウスロープ)	③土のう (UVブラック土嚢)	④防水テープ (エスクロス011)	⑤木 材 (角材・ベニア板)
	#3000番タイプ

厚手

屋根の上でオススメ

1世帯 目安	3枚 (5.4m×7.2m) 単価 3,000円程度/枚	1巻 (300~500m) 単価 3,000円程度/巻	50枚 (UVブラック15kg) 単価 50円程度/枚	3巻 (20m×100mm) 単価 1,000円程度/巻	角材 4.5cm×4.5cm×199cm 耐水合板 182cmx91cmx3mm 単価 各2,500円程度/本・枚 必要に応じて

※ ブルーシート#3000 とは、3.6m×5.4m サイズの質量が約 3000g (3kg) である製品であり、国産であれば、概ね耐候性・防水性・強度が優れており長期間使用できるものとなっている。

・ブルーシート	3 枚	#3000 又はこれに準ずる耐候性を有する製品 (サイズ : 5.4m×7.2m 参考価格 : 3,000 円程度)
・ビニールハウスロープ	1 卷	マイカ線又はこれに準ずる耐久性等を有する製品 (長さ : 300m~500m 参考価格 : 3,000 円程度)
・防水テープ	3 卷	エースクロス 011 又はこれと同等の粘着性能を有する製品 (サイズ:20m×100mm 参考価格 1,000 円程度)
・土嚢袋	50 枚	UV ブラック土嚢又はこれに準ずる耐候性を有する製品 (サイズ:15 kg 参考価格 50 円/枚程度)

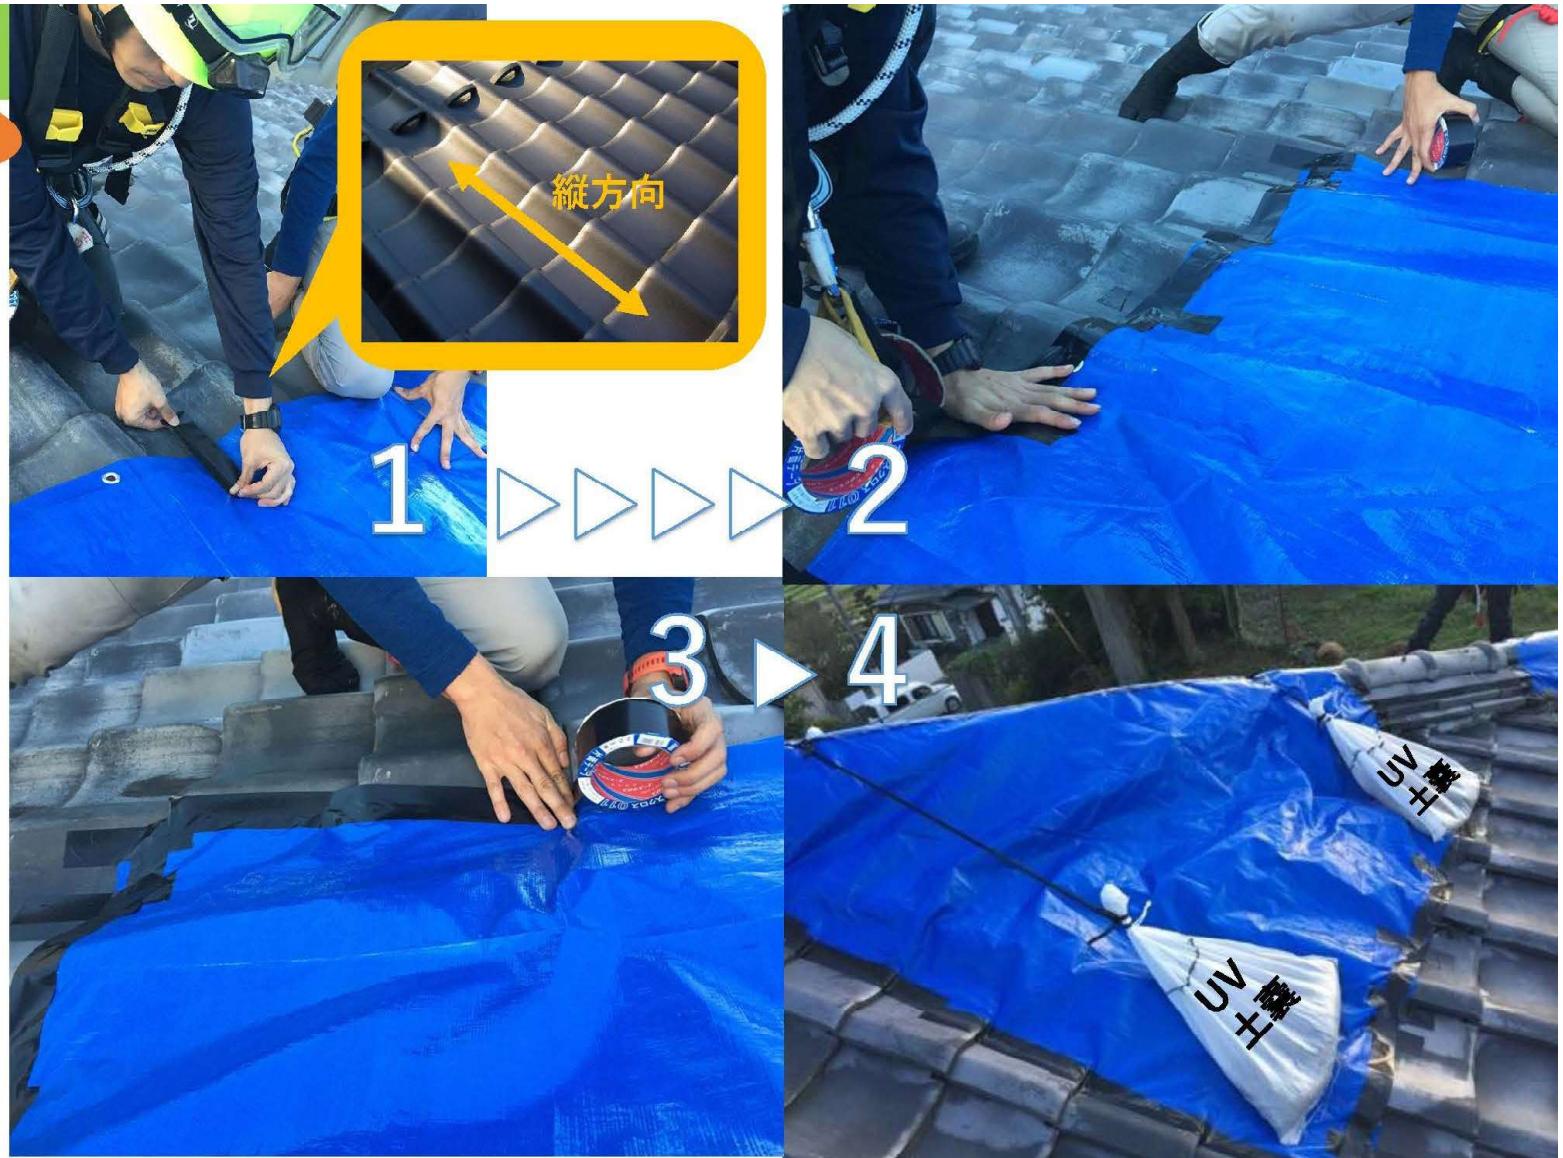
施工方法

☆下準備
テープが付きやすいように
瓦をきれいにする

【手順1】
山の部分に先に貼ると隙間
が出来てしまう為
瓦の谷の部分（へこんでる
部分）に縦にテープを貼る

【手順2】
防水テープをブルーシート
中央から左と右に風が入ら
ないようにしっかりと貼る

【手順3】
縦のブルーシートの部分
(まだ貼っていない側) に
も、防水テープを貼る

【手順4】
防水テープを貼ると
しわが入る為その部分に土
嚢を載せる

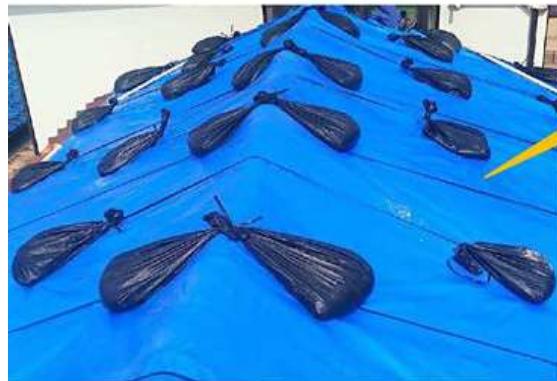
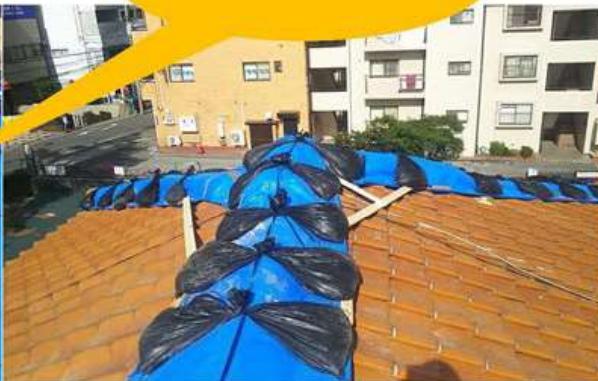
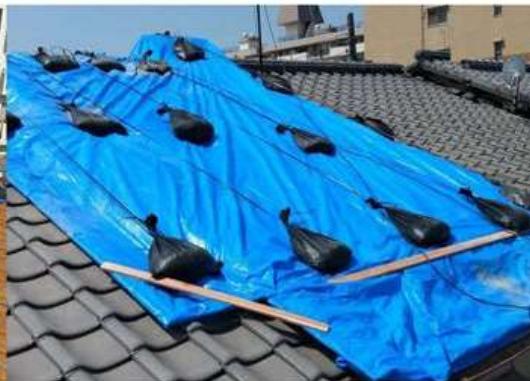
土嚢の置き方

マイカーラインで落下防止！

- 土嚢は棟をまたいで均等の距離でおく
- 土嚢でおさえる場合、幅はだいたい1mピッチくらいで
- 必ずマイカ線で屋根から落下しないように結ぶ
☆UV土嚢袋が無い場合（白い土嚢袋）は、三枚重ねで使用

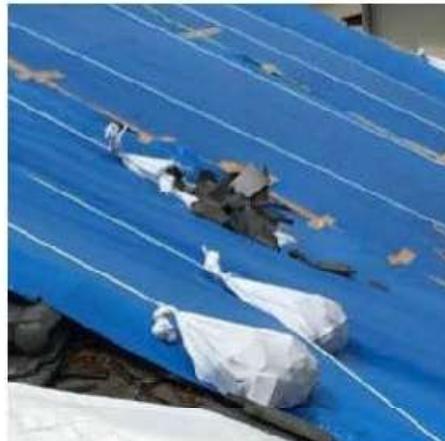
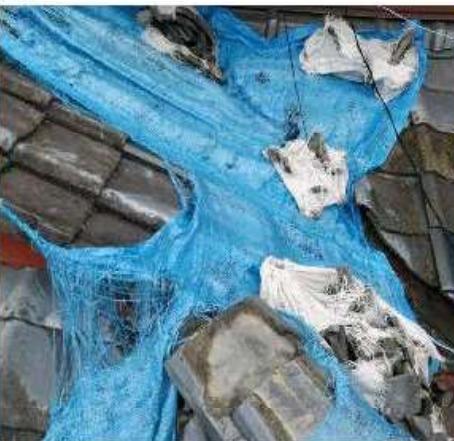
ダメな例

危険！！！

- 瓦やガレキを入れると袋が破れて地上に落下する危険大
- UV土嚢袋を使わなかった場合、2か月くらいで劣化し、中身が飛び出ます
- 土を使った場合、UV土嚢袋でも、植物などが生えてくる可能性が高いです
☆土嚢の中身は、砂またはバラスがオススメ
