中央防災会議 「東南海、南海地震等に関する専門調査会」 (第31回)

中部圏・近畿圏の内陸地震に係る 被害想定結果について(案)

～ 基本被害 ～

(参考資料編)

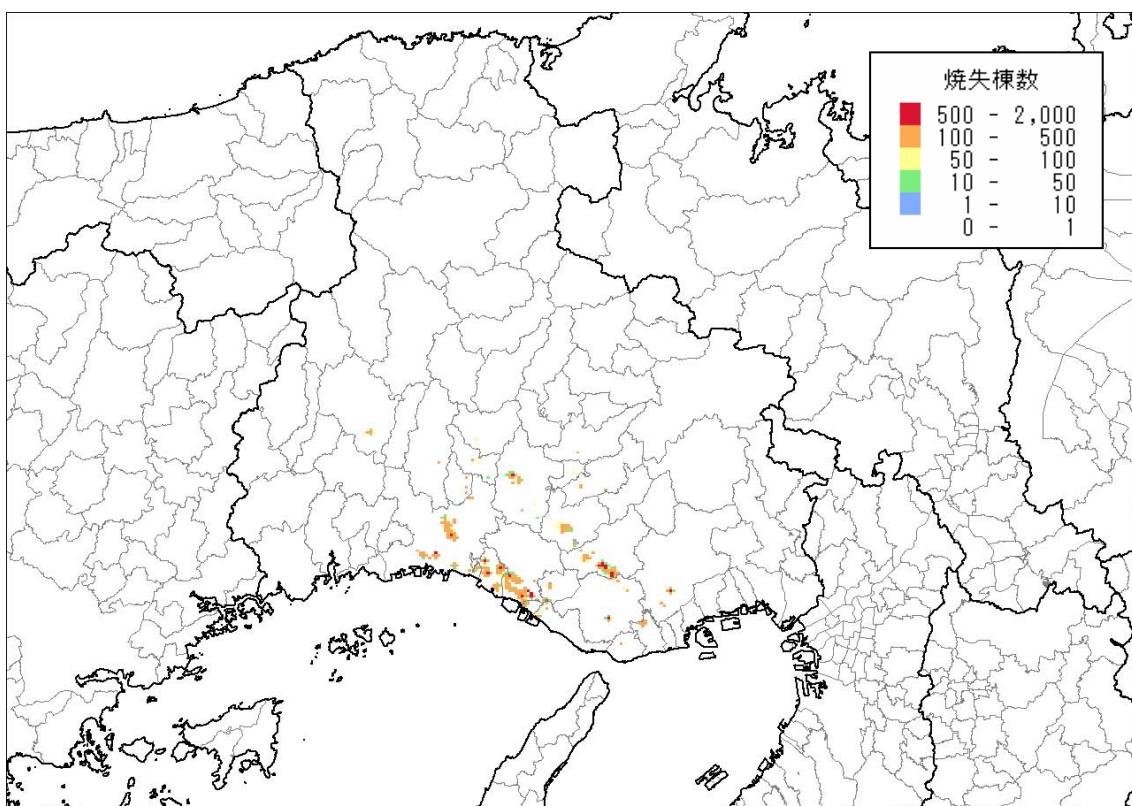
④焼失棟数分布
