別添 3-2-1 鉄筋及び鉄骨鉄筋コンクリート造用チェックシート
(低層・ラーメン構造)

鉄筋及び鉄骨鉄筋コンクリート造(RC・SRC造)

〈低層・ラーメン構造^(注1)〉

【災害時調査シート】 《第__回目チェック》 作成日時：平成__年__月__日 __時__分

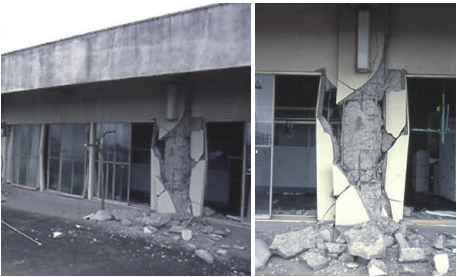
調査項目	被害例	はい : ○ いいえ : ×	○の場合の対処 応急対応等
各階の柱・梁の損傷	<p>⑤ 鉄筋が曲がり内部コンクリートも崩れ落ちている構造柱・構造梁が1本以上ある。 又は、窓や出入り口付近でサッシが曲がり床が沈下している箇所が1箇所以上ある。</p>

危険なため 建物の使用不可
	<p>⑥ 大きなひび割れ（裂け目が2mm以上又は、深いひび割れ等）が多数あり表面のコンクリートもはがれ落ちているが、鉄筋は曲がっておらず、内部コンクリートも落ちていない構造柱・構造梁が、全体の10%以上ある。</p> <p> 損傷箇所本数 ① ___本 全体柱本数 ② ___本 損傷率 ①/②×100 ___% </p> <p>損傷率が10%以上ある</p>

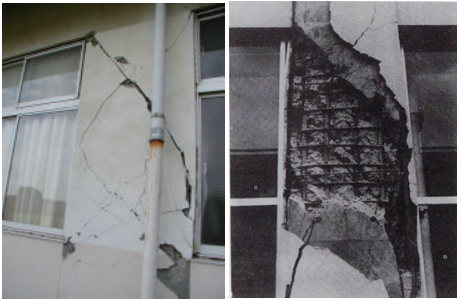
<p>2mm以上の深いひび割れ 鉄筋は曲がっておらず、 内部コンクリートも落ちていない構造柱</p>		危険なため 建物の使用不可
備考欄
