ケース⑬〔究極対策ケース〕

(12時発災、天候：晴れ、幹線以外一部利用、全橋梁通行可、建物倒壊考慮：無、火災考慮：無、帰宅経路混雑情報利用可、安否情報提供改善：有、翌日帰宅割合1/2)

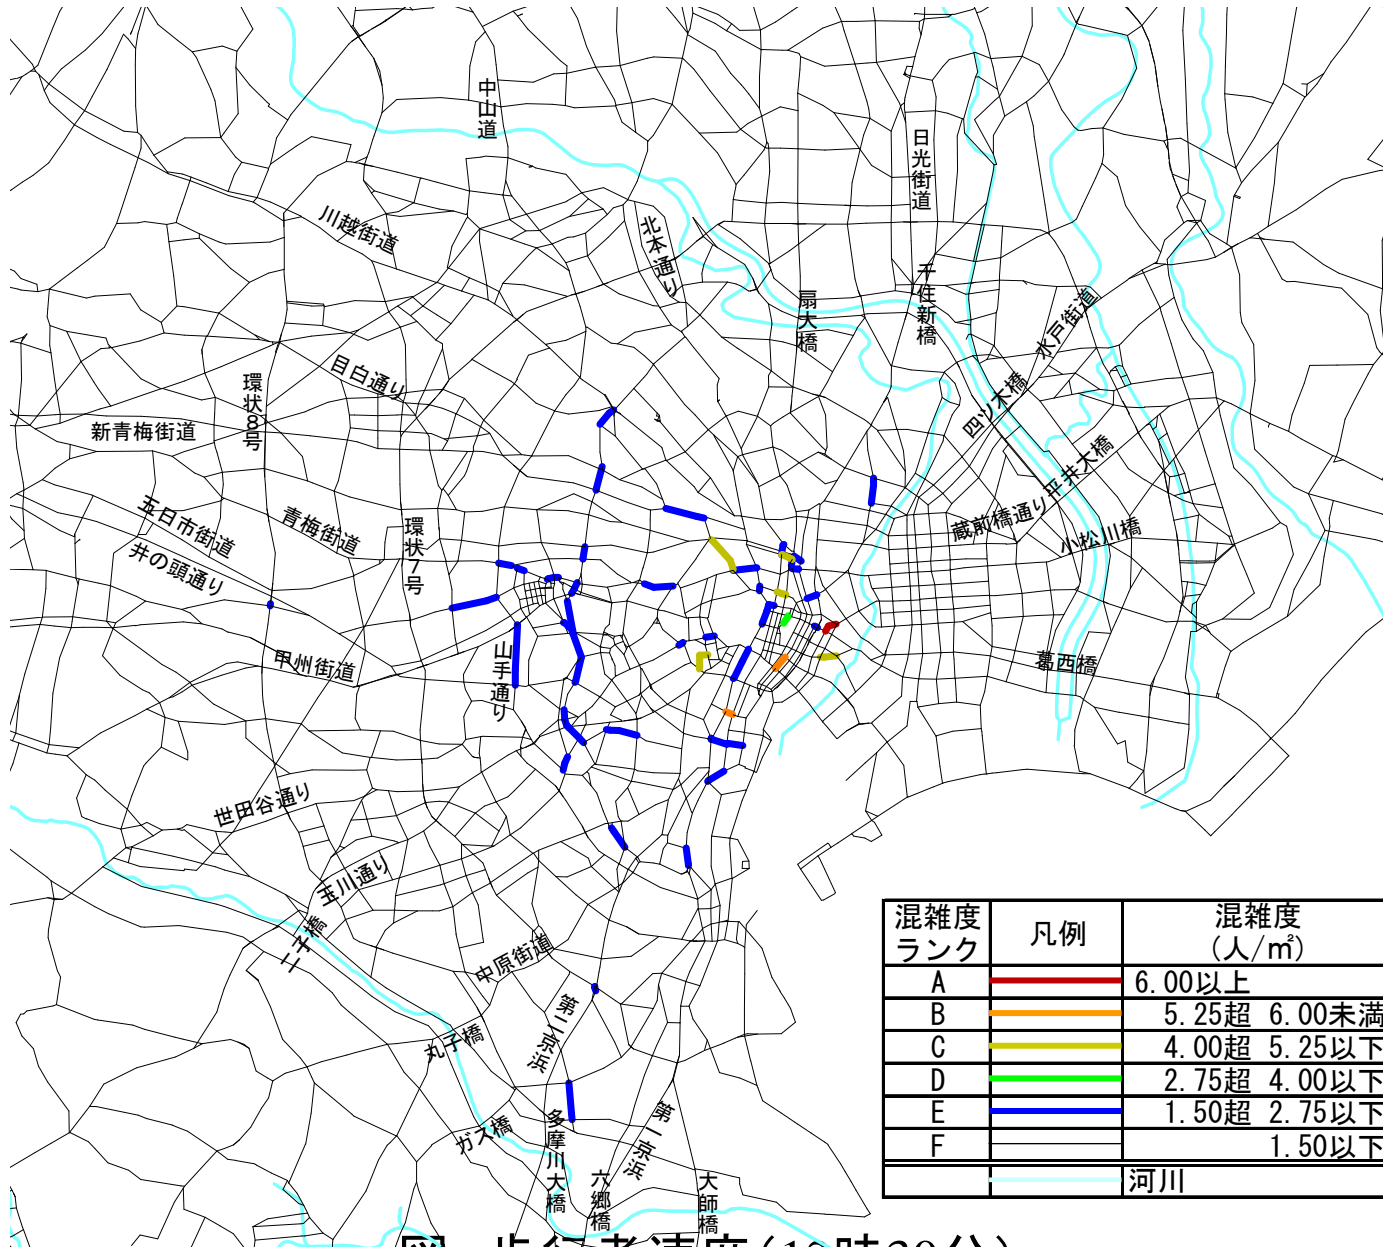
図 歩行者速度(12時30分)

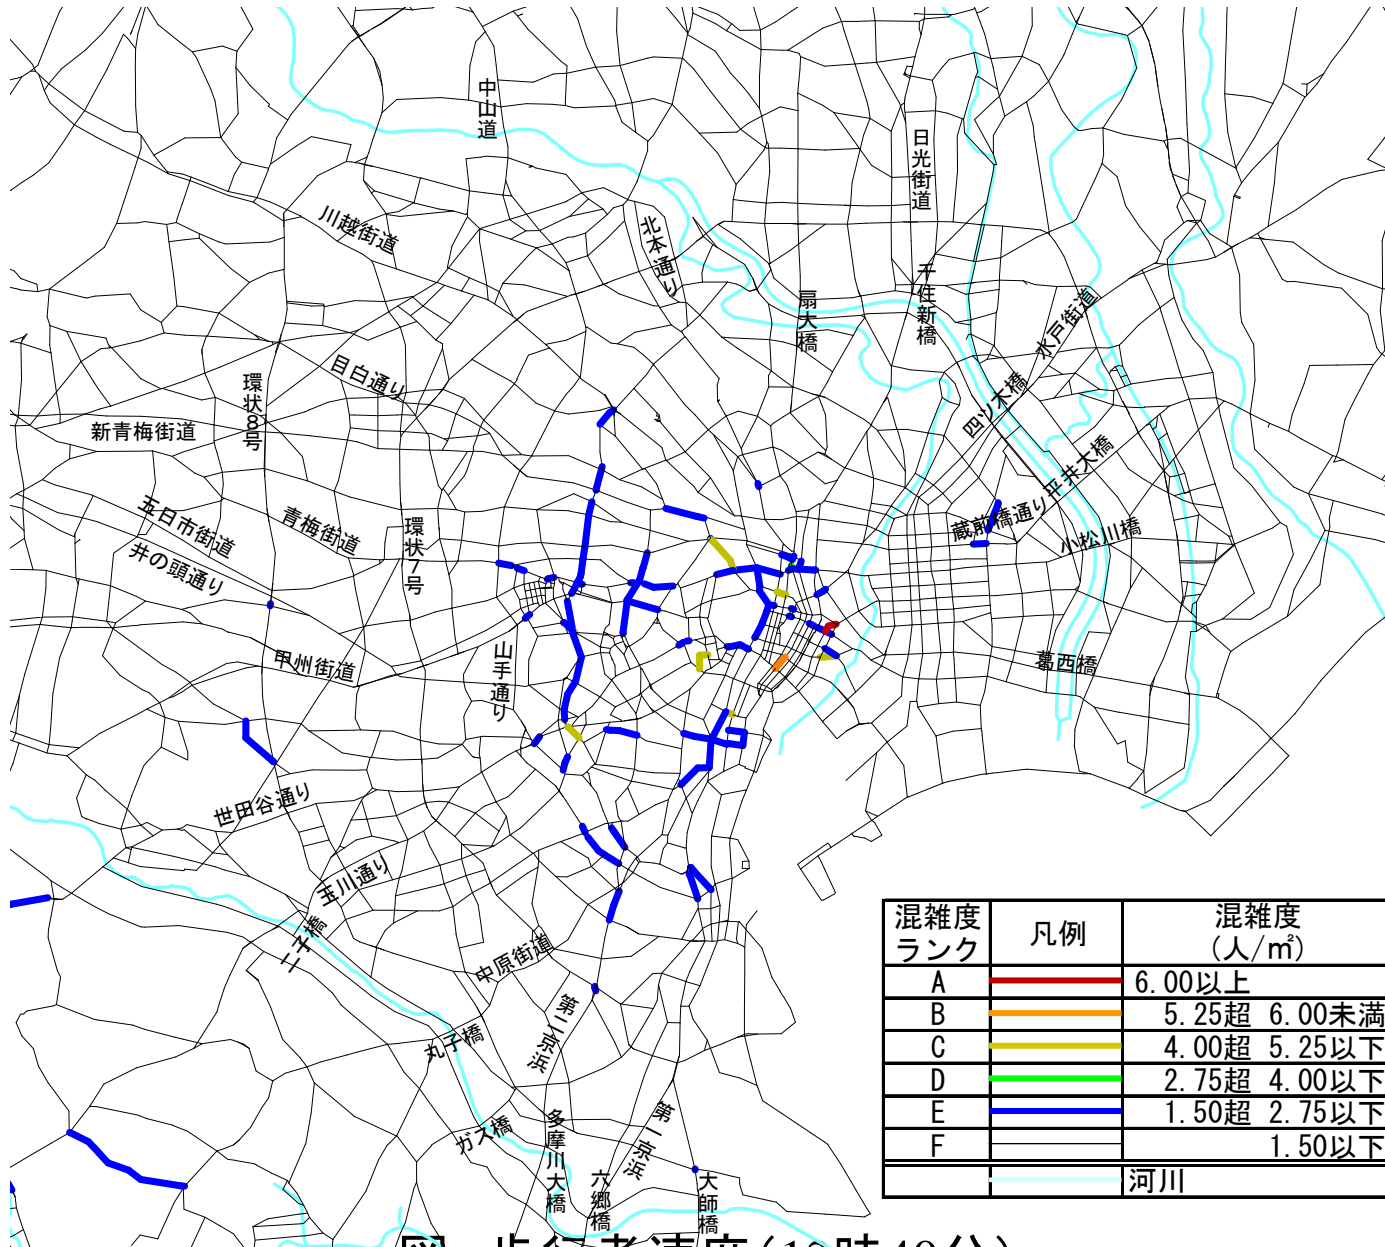
ケース⑬ (12時発災、天候:晴れ、幹線以外一部利用、全橋梁通行可、建物倒壊考慮:無、
火災考慮:無、帰宅経路混雑情報利用可、安否情報提供改善:有、翌日帰宅割合1/2)

図 歩行者速度(12時40分)

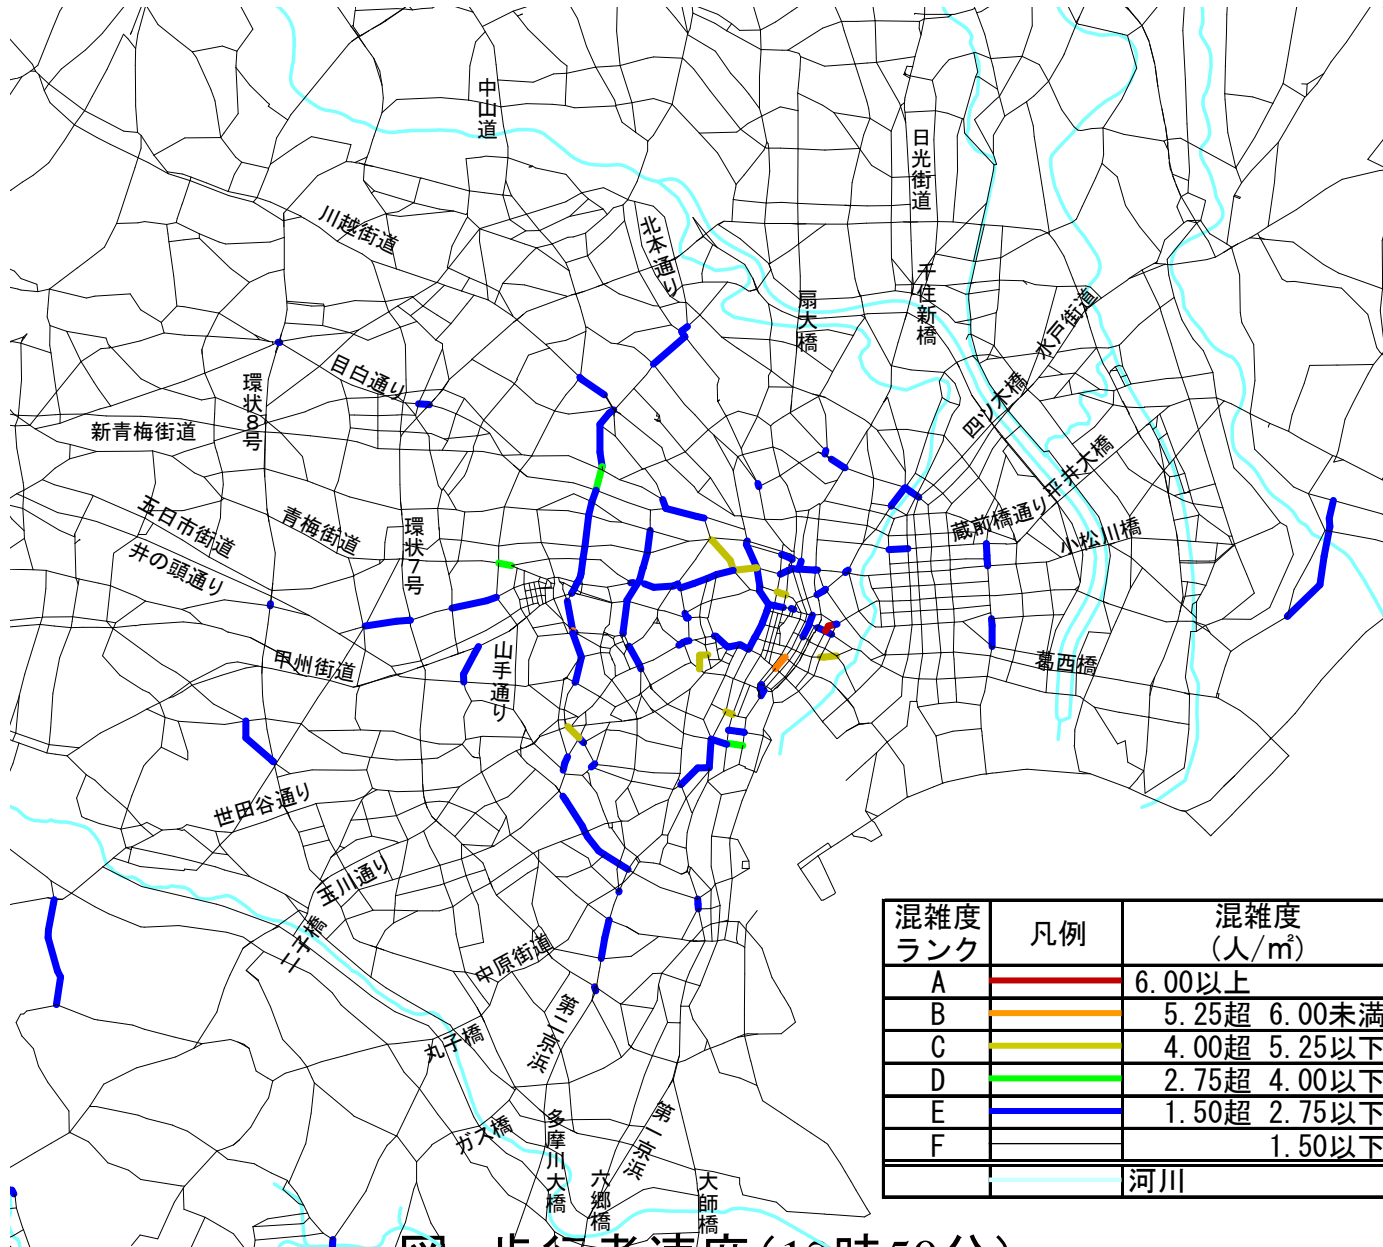
ケース⑬ (12時発災、天候:晴れ、幹線以外一部利用、全橋梁通行可、建物倒壊考慮:無、
 火災考慮:無、帰宅経路混雑情報利用可、安否情報提供改善:有、翌日帰宅割合1/2)

図 歩行者速度(12時50分)

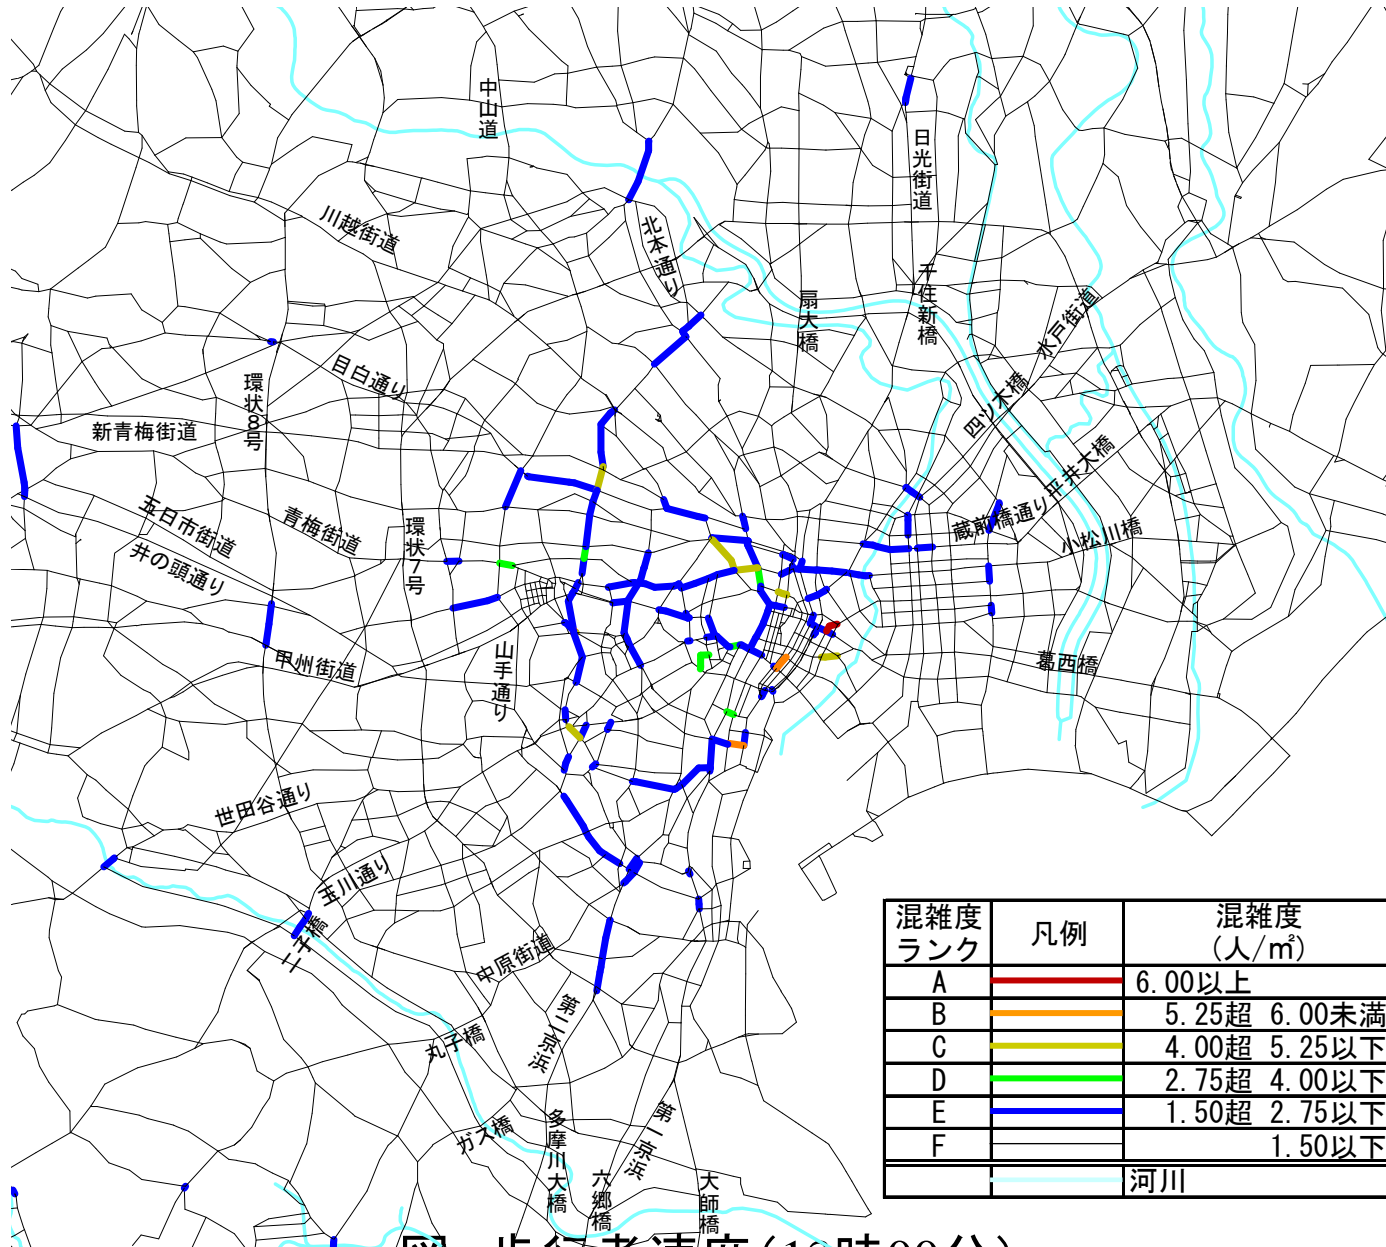
ケース⑬ (12時発災、天候:晴れ、幹線以外一部利用、全橋梁通行可、建物倒壊考慮:無、
 火災考慮:無、帰宅経路混雑情報利用可、安否情報提供改善:有、翌日帰宅割合1/2)

図 歩行者速度(13時00分)

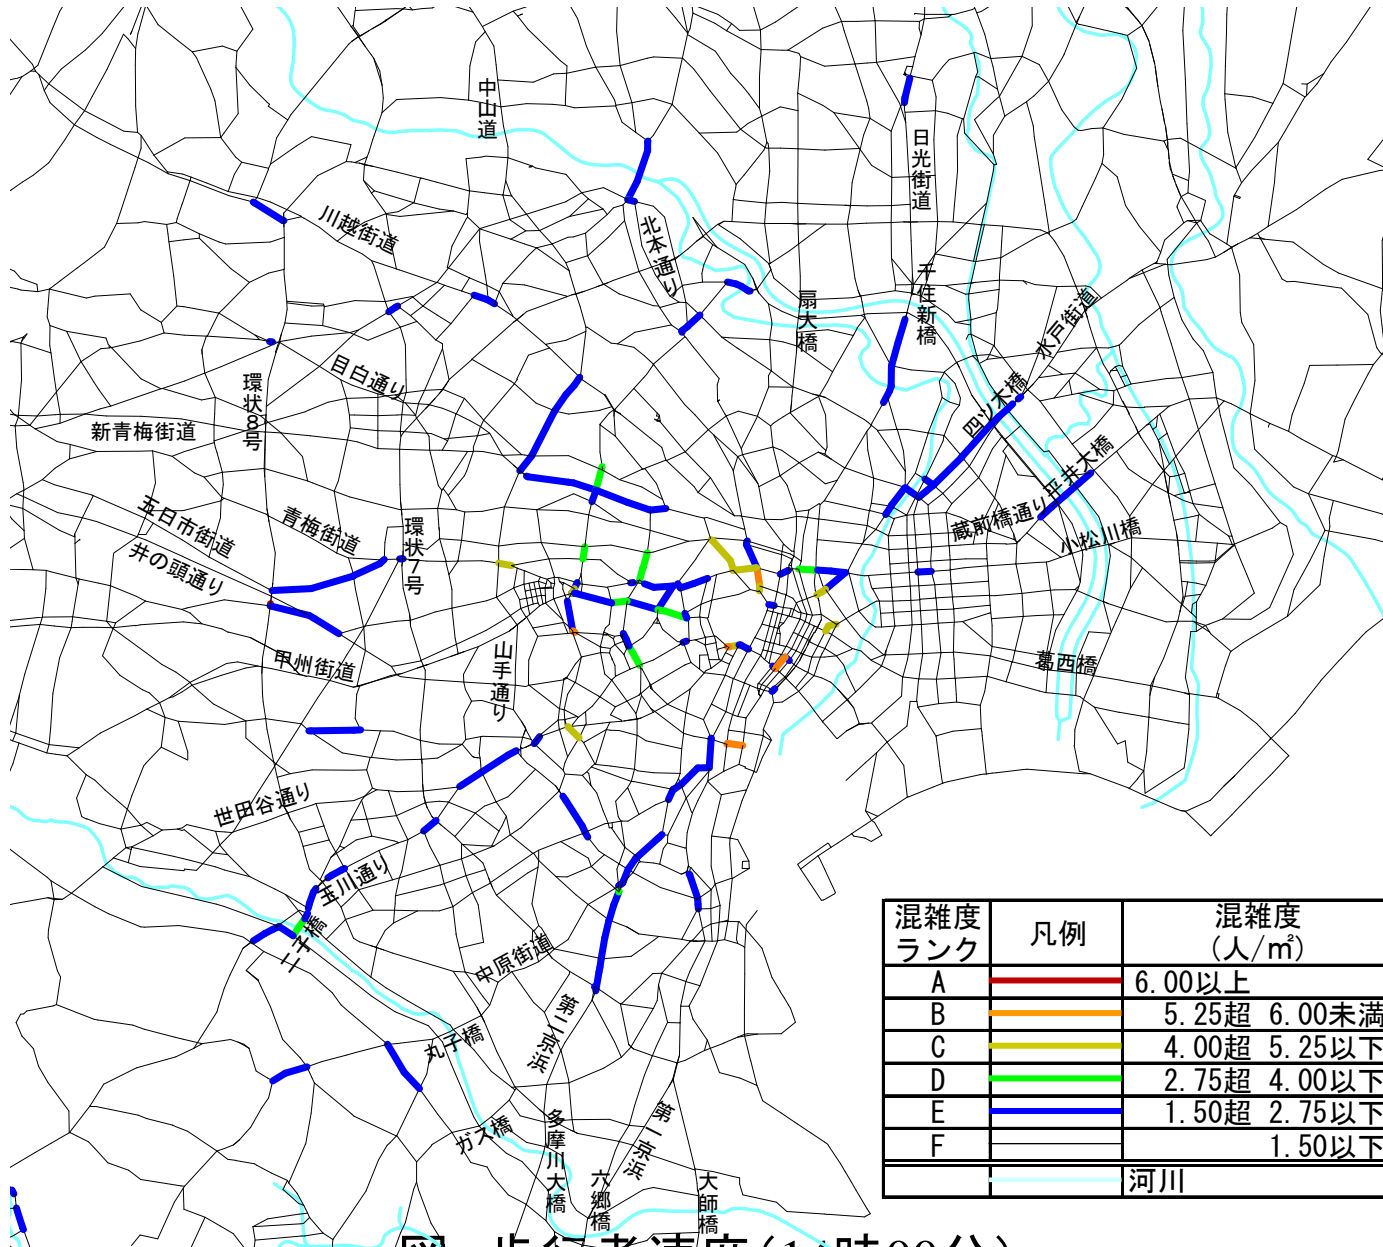
ケース⑬ (12時発災、天候:晴れ、幹線以外一部利用、全橋梁通行可、建物倒壊考慮:無、
 火災考慮:無、帰宅経路混雑情報利用可、安否情報提供改善:有、翌日帰宅割合1/2)

図 歩行者速度(14時00分)

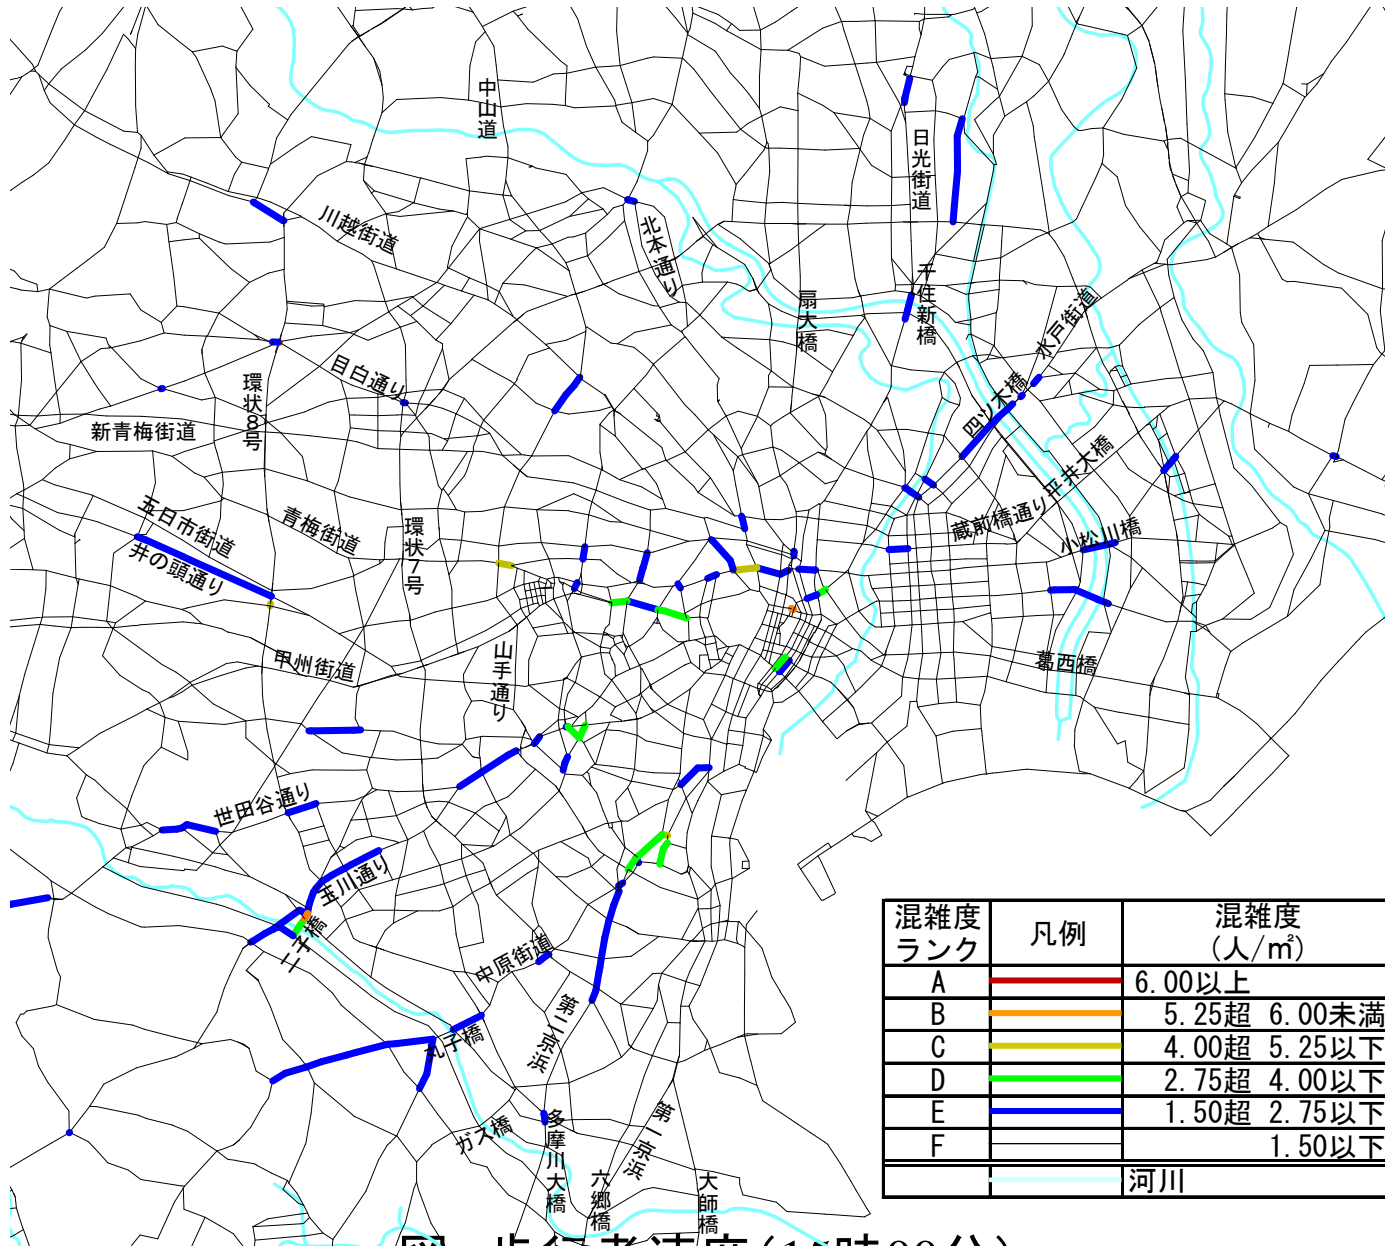
ケース⑬ (12時発災、天候:晴れ、幹線以外一部利用、全橋梁通行可、建物倒壊考慮:無、
 火災考慮:無、帰宅経路混雑情報利用可、安否情報提供改善:有、翌日帰宅割合1/2)

図 歩行者速度(15時00分)

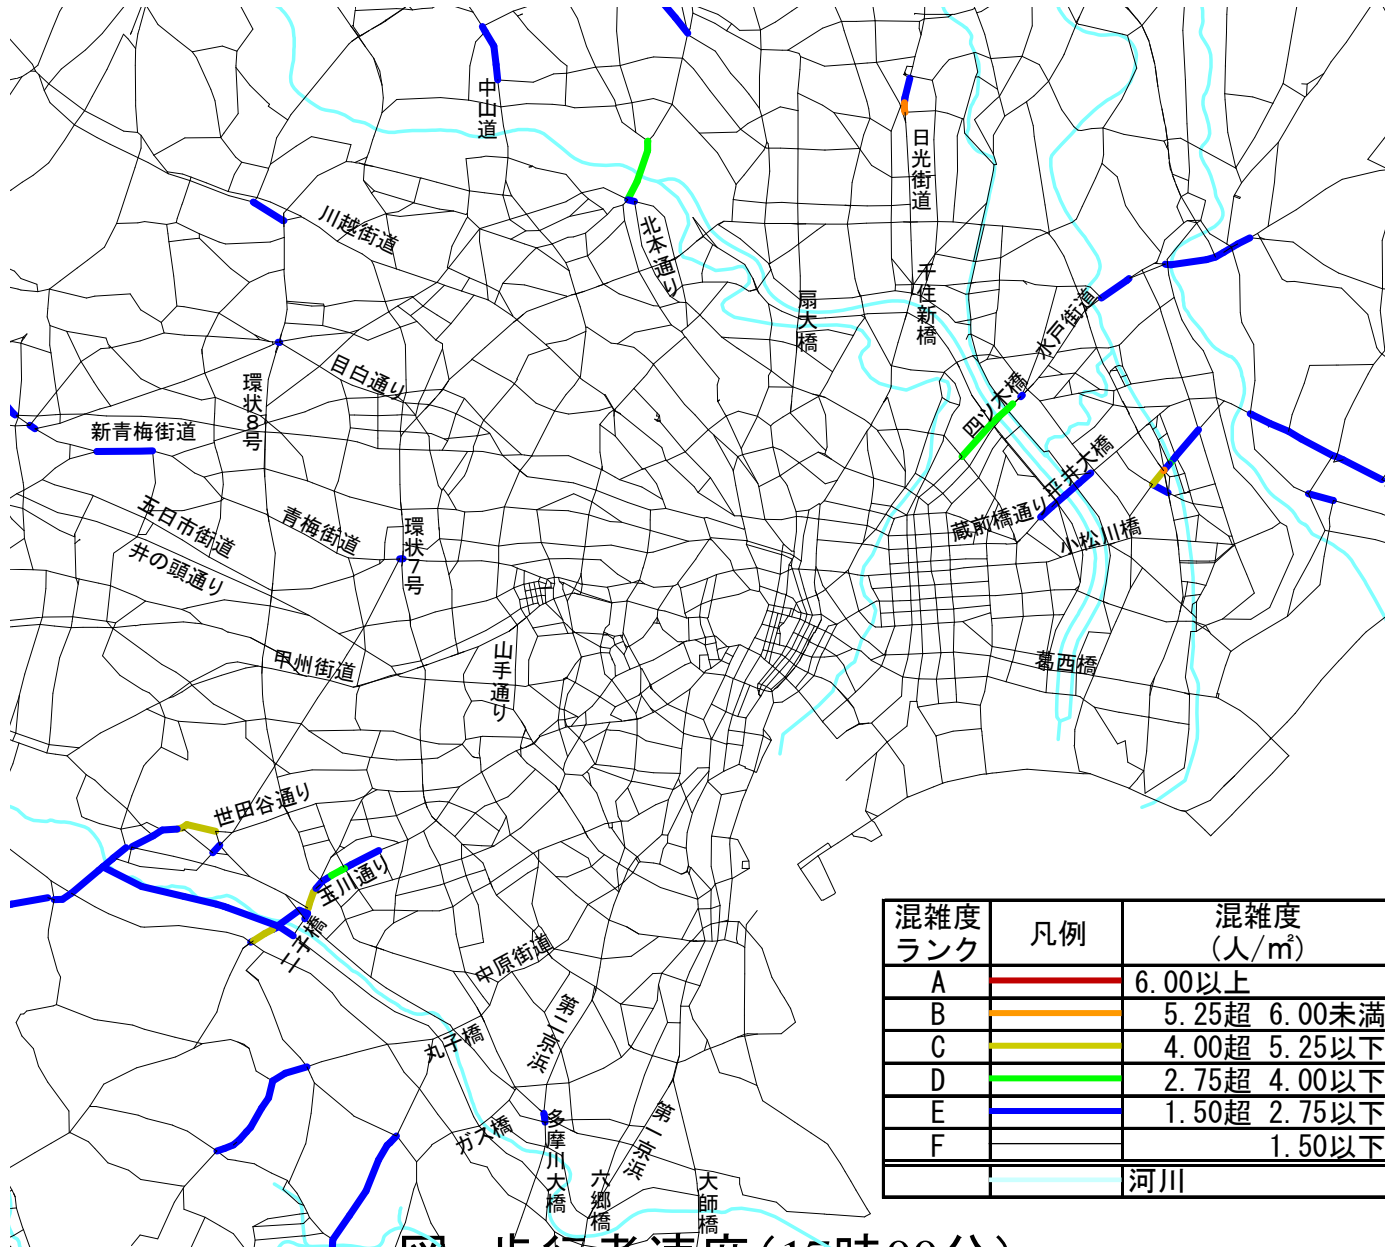
ケース⑬ (12時発災、天候:晴れ、幹線以外一部利用、全橋梁通行可、建物倒壊考慮:無、
 火災考慮:無、帰宅経路混雑情報利用可、安否情報提供改善:有、翌日帰宅割合1/2)

図 歩行者速度(17時00分)

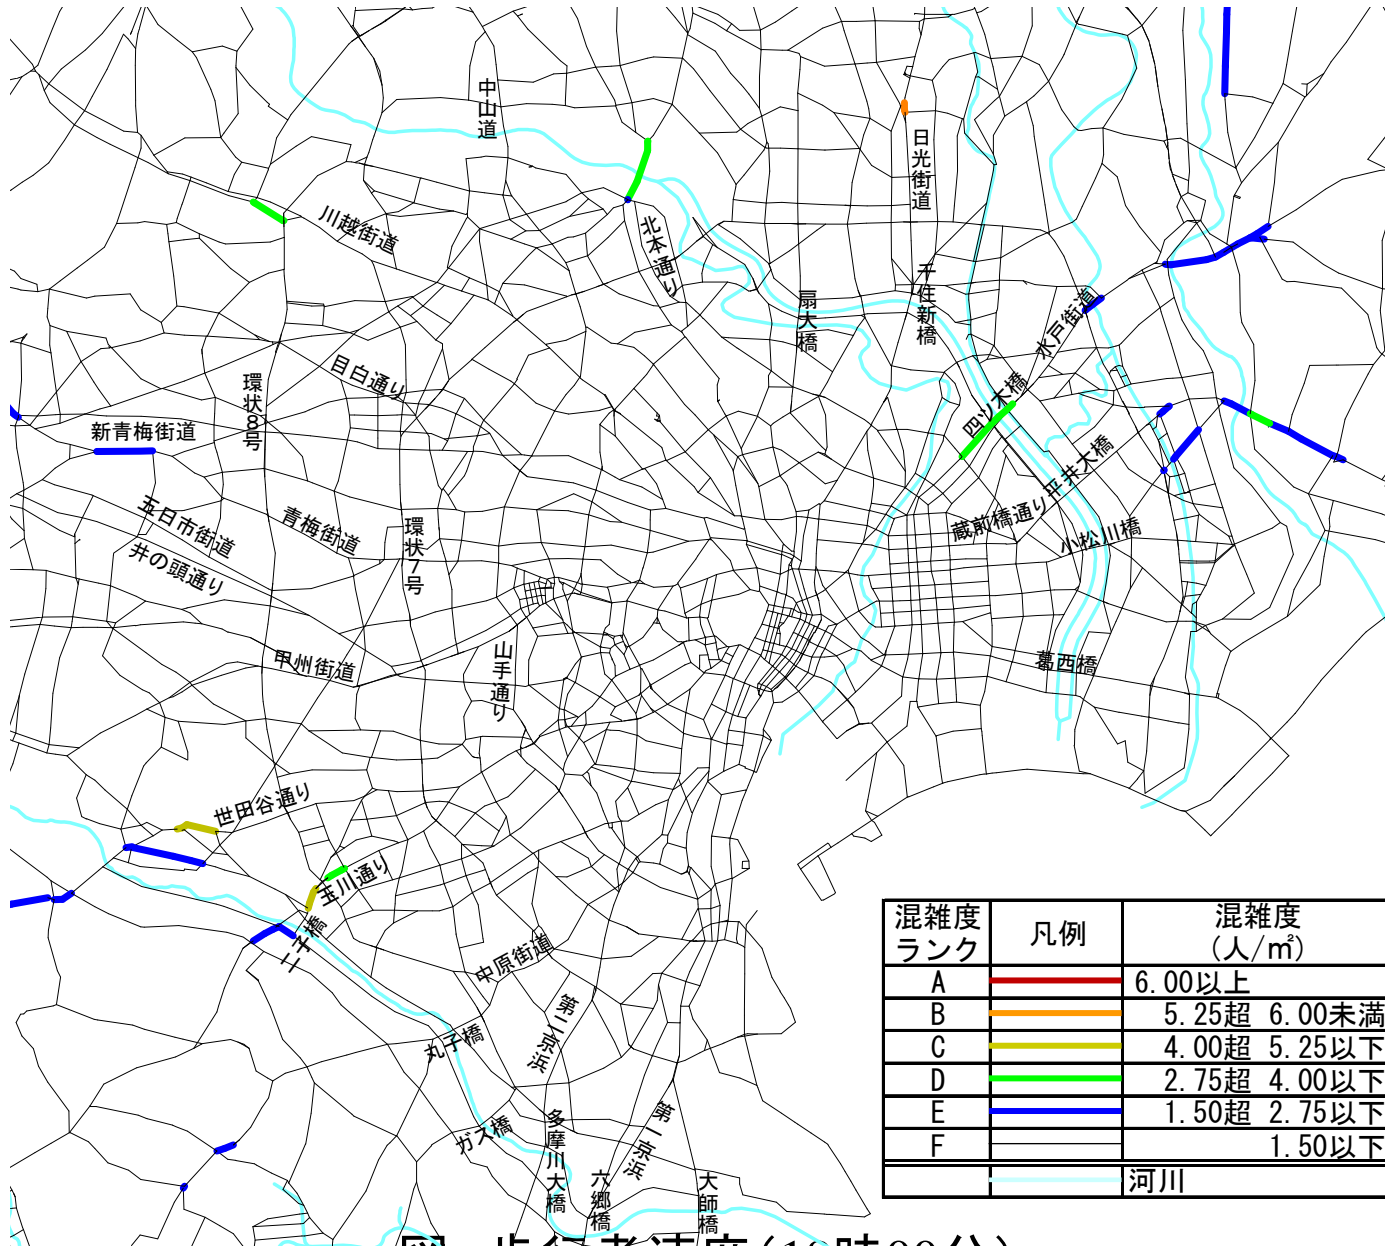
ケース⑬ (12時発災、天候:晴れ、幹線以外一部利用、全橋梁通行可、建物倒壊考慮:無、火災考慮:無、帰宅経路混雑情報利用可、安否情報提供改善:有、翌日帰宅割合1/2)

図 歩行者速度(18時00分)

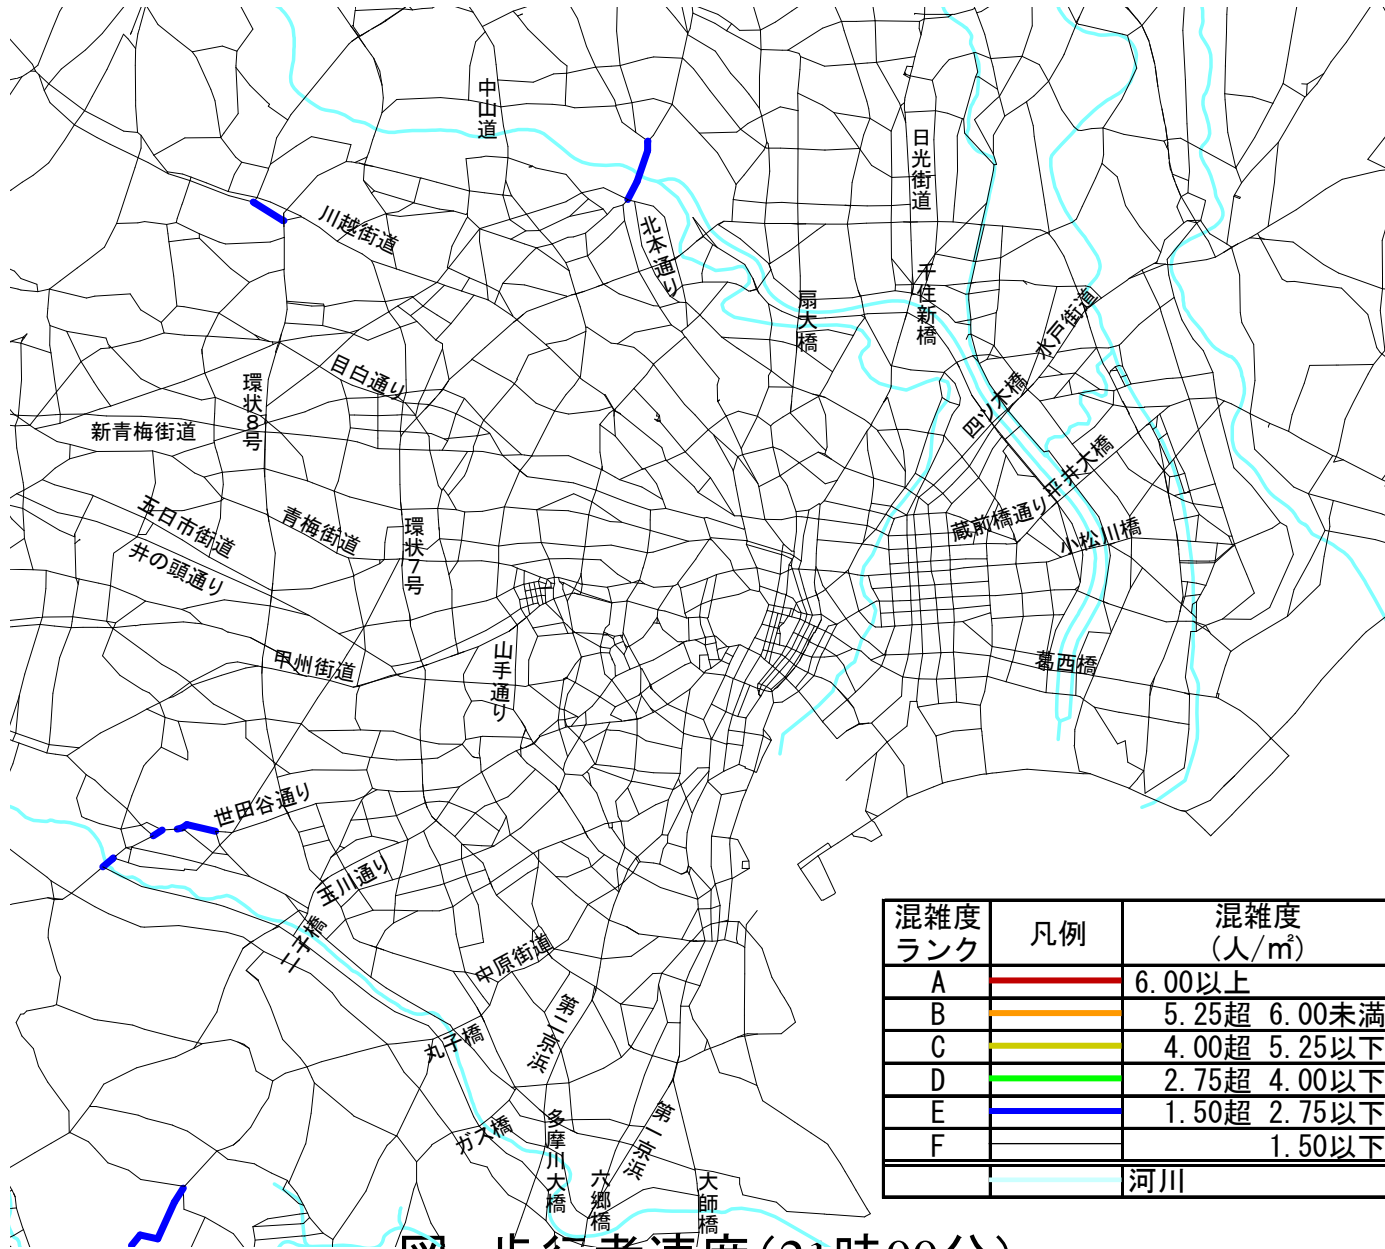
ケース⑬ (12時発災、天候:晴れ、幹線以外一部利用、全橋梁通行可、建物倒壊考慮:無、
 火災考慮:無、帰宅経路混雑情報利用可、安否情報提供改善:有、翌日帰宅割合1/2)

図 歩行者速度(21時00分)

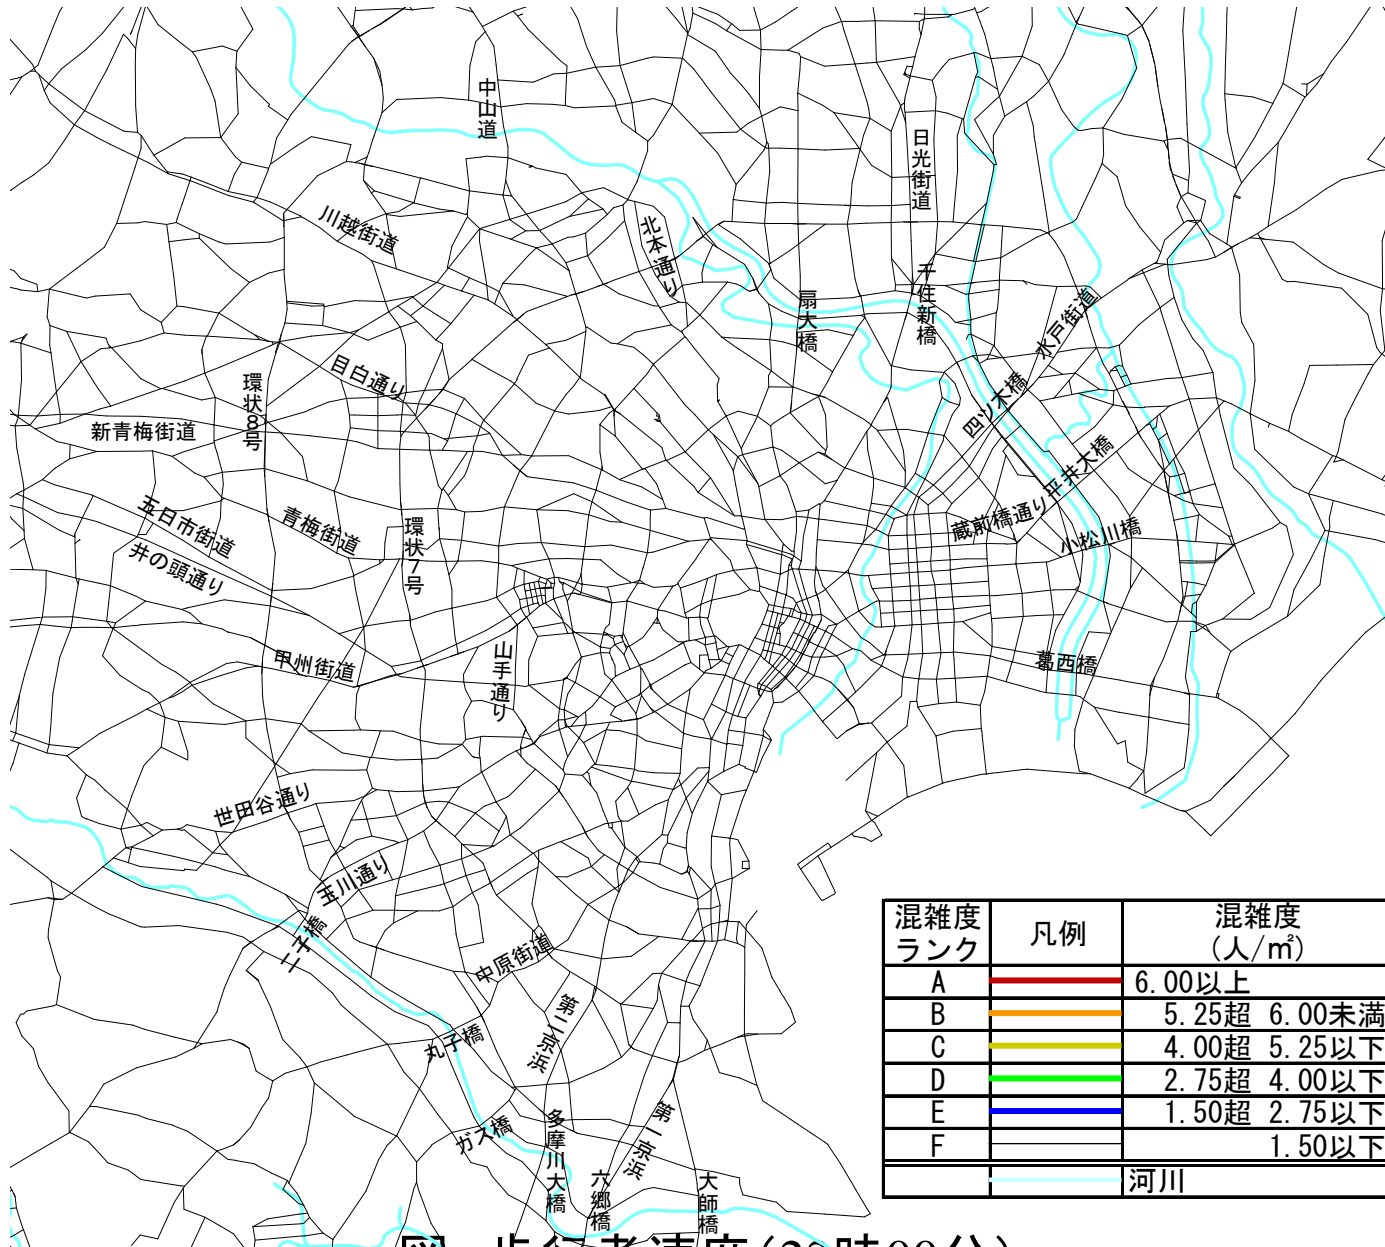
ケース⑬ (12時発災、天候:晴れ、幹線以外一部利用、全橋梁通行可、建物倒壊考慮:無、
火災考慮:無、帰宅経路混雑情報利用可、安否情報提供改善:有、翌日帰宅割合1/2)

図 歩行者速度(22時00分)

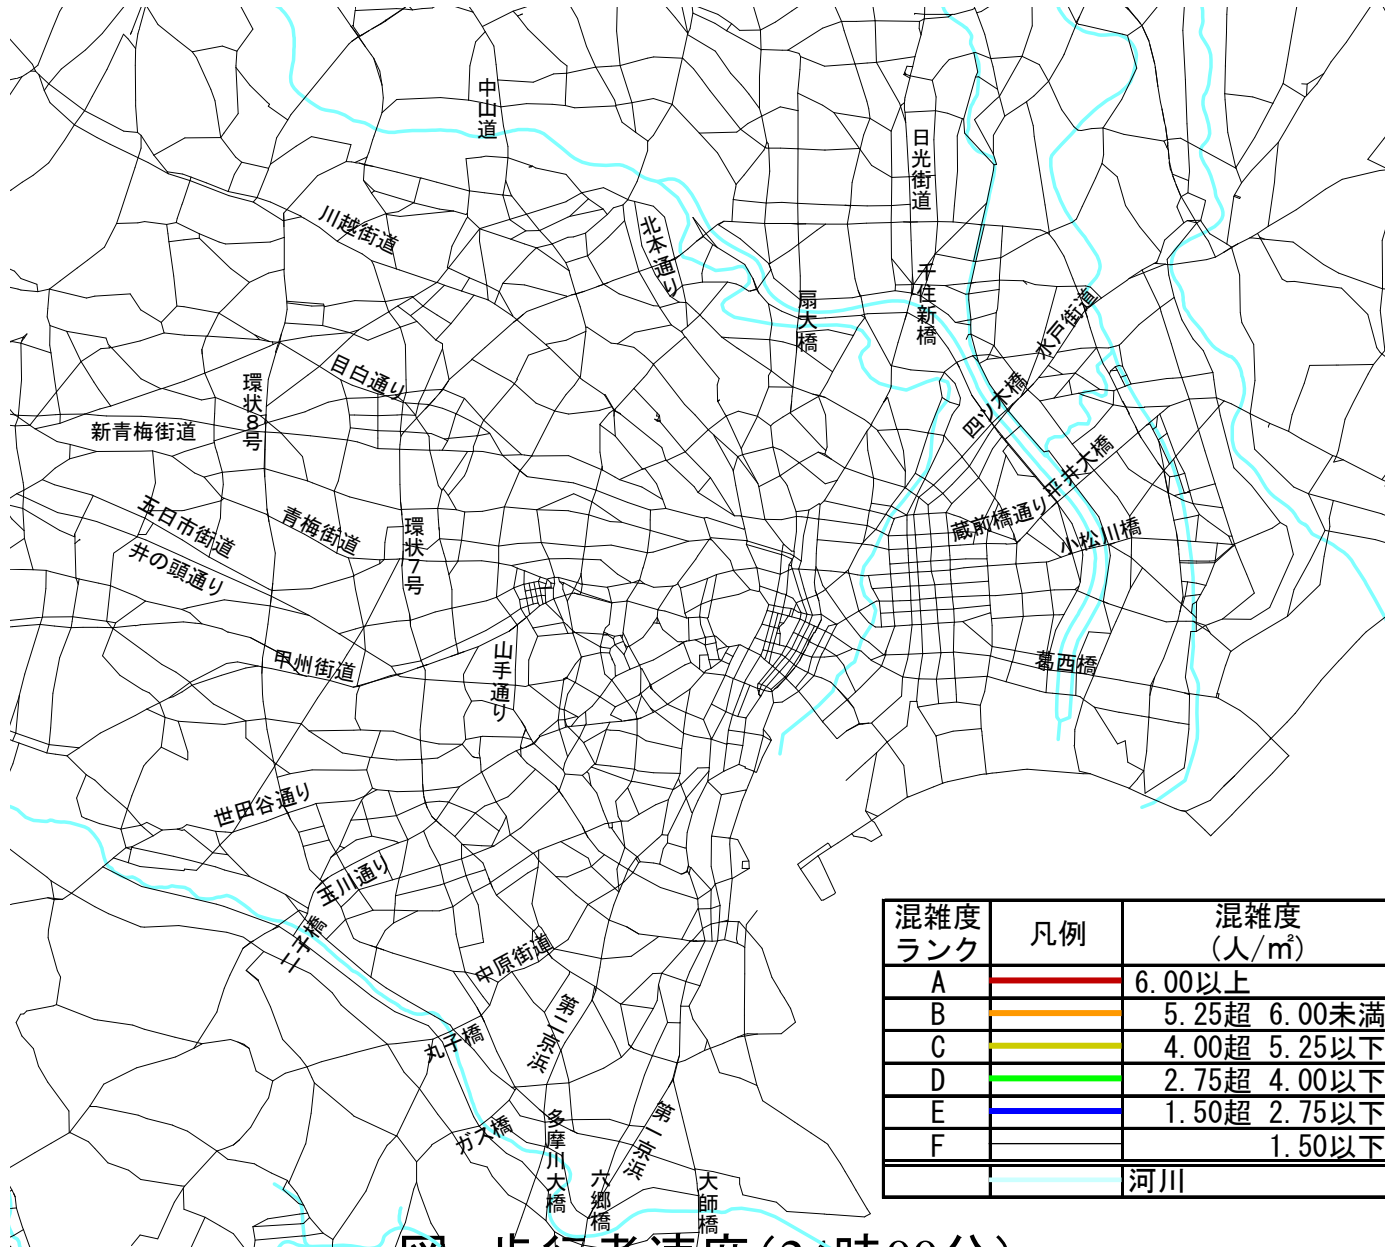
ケース⑬ (12時発災、天候:晴れ、幹線以外一部利用、全橋梁通行可、建物倒壊考慮:無、
 火災考慮:無、帰宅経路混雑情報利用可、安否情報提供改善:有、翌日帰宅割合1/2)

図 歩行者速度(24時00分)

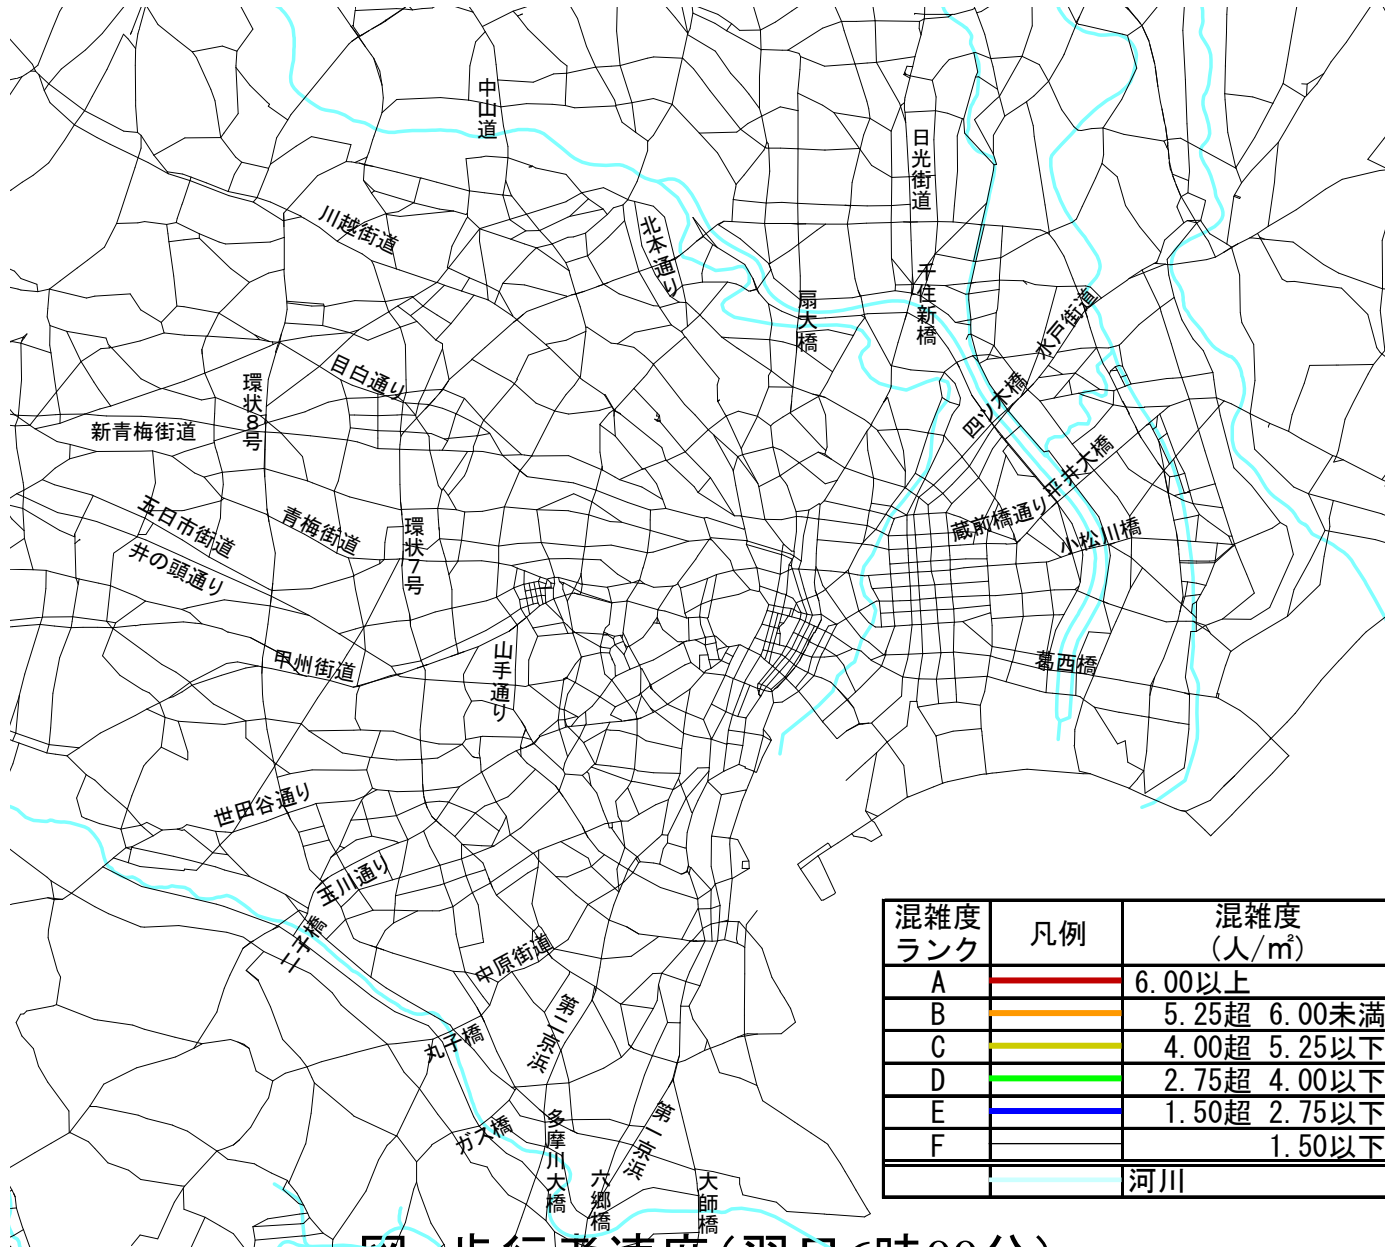
ケース⑬ (12時発災、天候:晴れ、幹線以外一部利用、全橋梁通行可、建物倒壊考慮:無、
 火災考慮:無、帰宅経路混雑情報利用可、安否情報提供改善:有、翌日帰宅割合1/2)

図 歩行者速度(翌日6時00分)

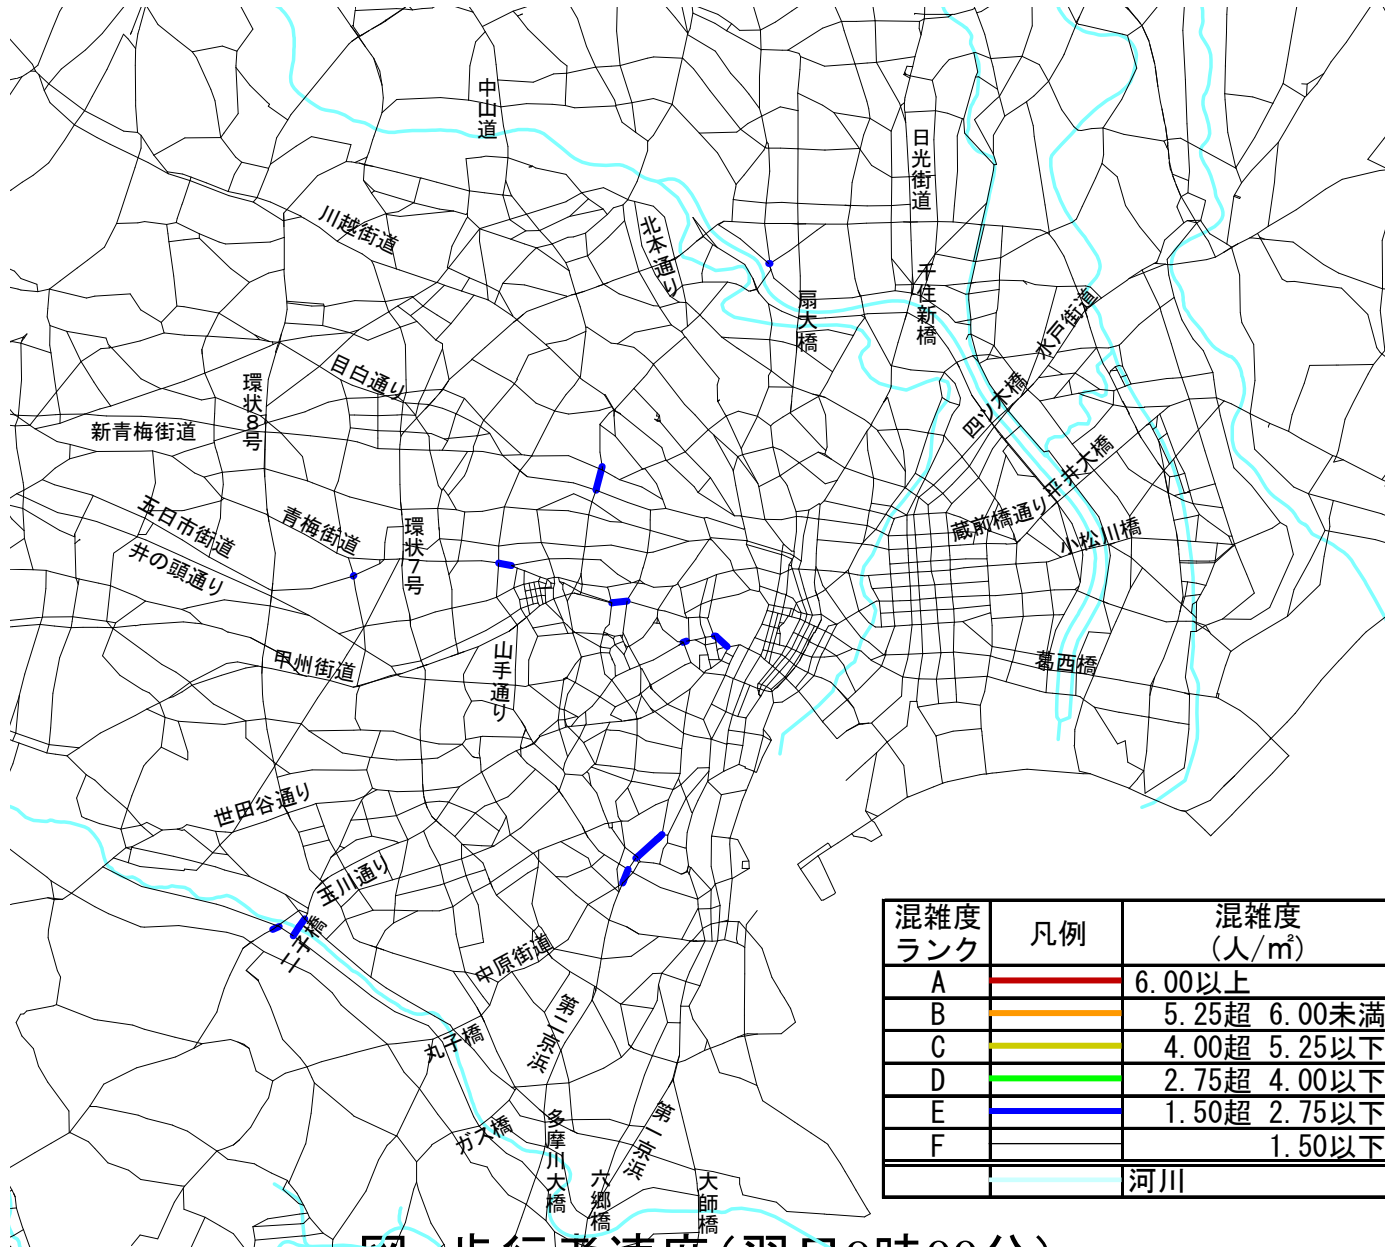
ケース⑬ (12時発災、天候:晴れ、幹線以外一部利用、全橋梁通行可、建物倒壊考慮:無、
 火災考慮:無、帰宅経路混雑情報利用可、安否情報提供改善:有、翌日帰宅割合1/2)

図 歩行者速度(翌日9時00分)
