ケース⑬〔究極対策ケース〕

(12時発災、天候：晴れ、幹線以外一部利用、全橋梁通行可、建物倒壊考慮：無、火災考慮：無、帰宅経路混雑情報利用可、安否情報提供改善：有、翌日帰宅割合1/2)

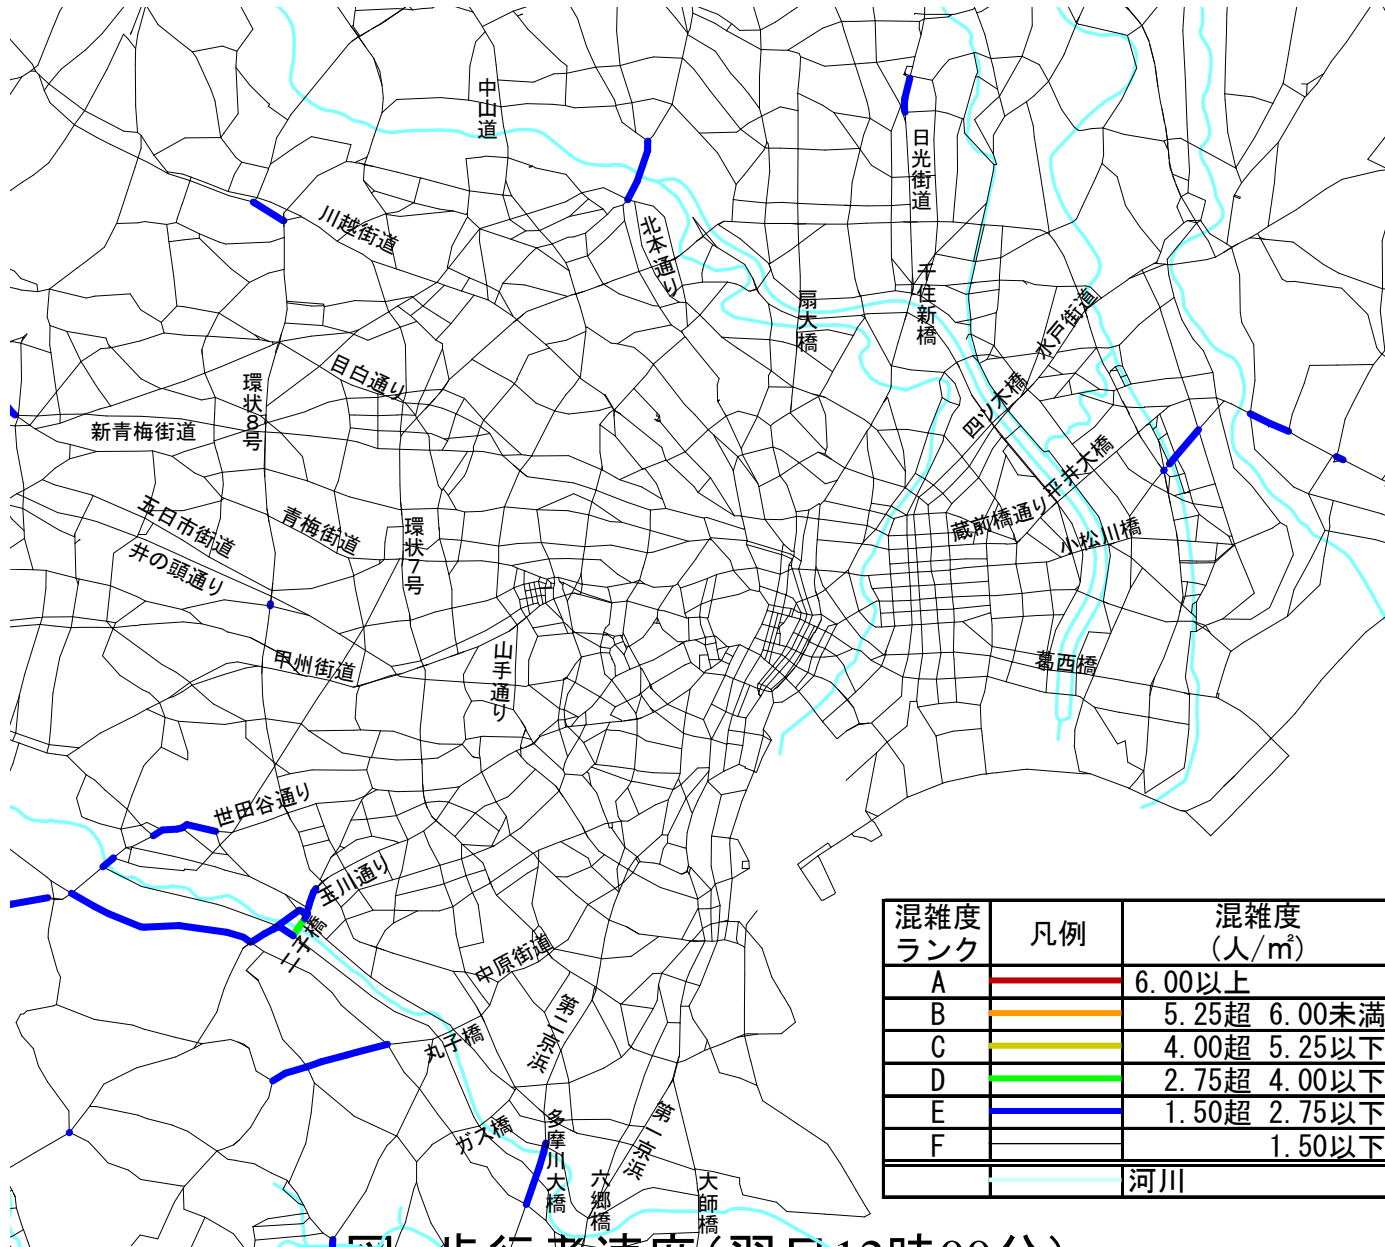
ケース⑬ (12時発災、天候:晴れ、幹線以外一部利用、全橋梁通行可、建物倒壊考慮:無、
 火災考慮:無、帰宅経路混雑情報利用可、安否情報提供改善:有、翌日帰宅割合1/2)

図 歩行者速度(翌日12時00分)

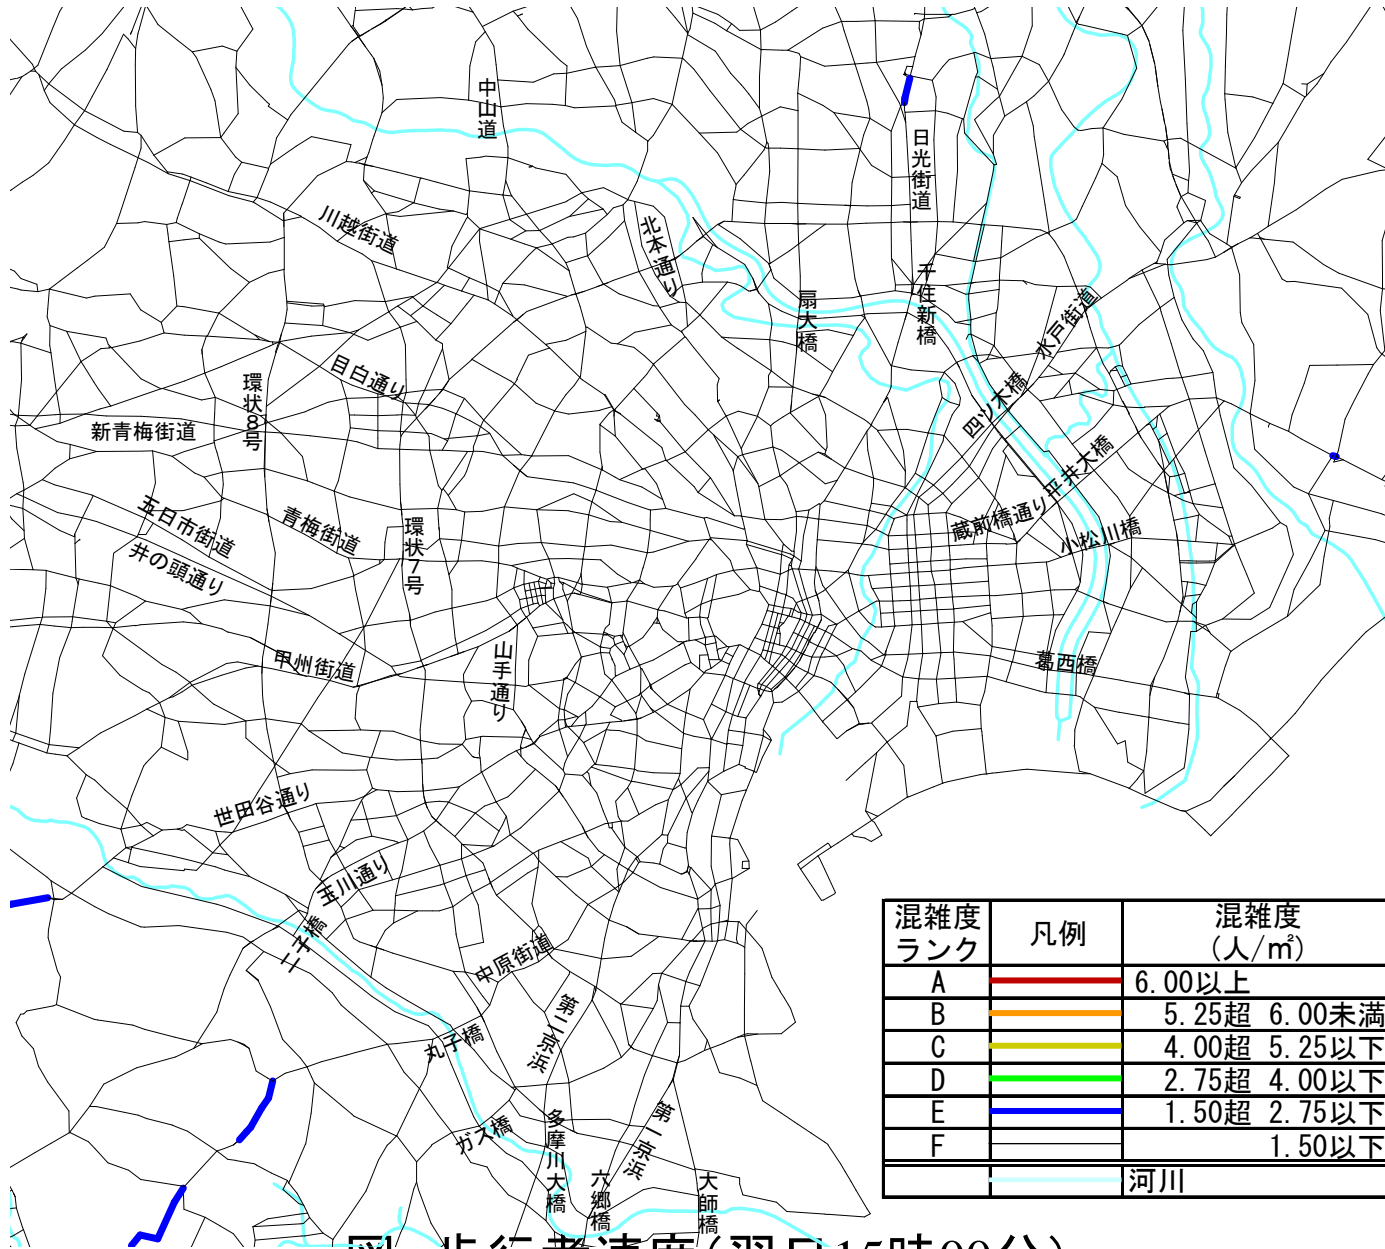
ケース⑬ (12時発災、天候:晴れ、幹線以外一部利用、全橋梁通行可、建物倒壊考慮:無、
 火災考慮:無、帰宅経路混雑情報利用可、安否情報提供改善:有、翌日帰宅割合1/2)

図 歩行者速度(翌日15時00分)

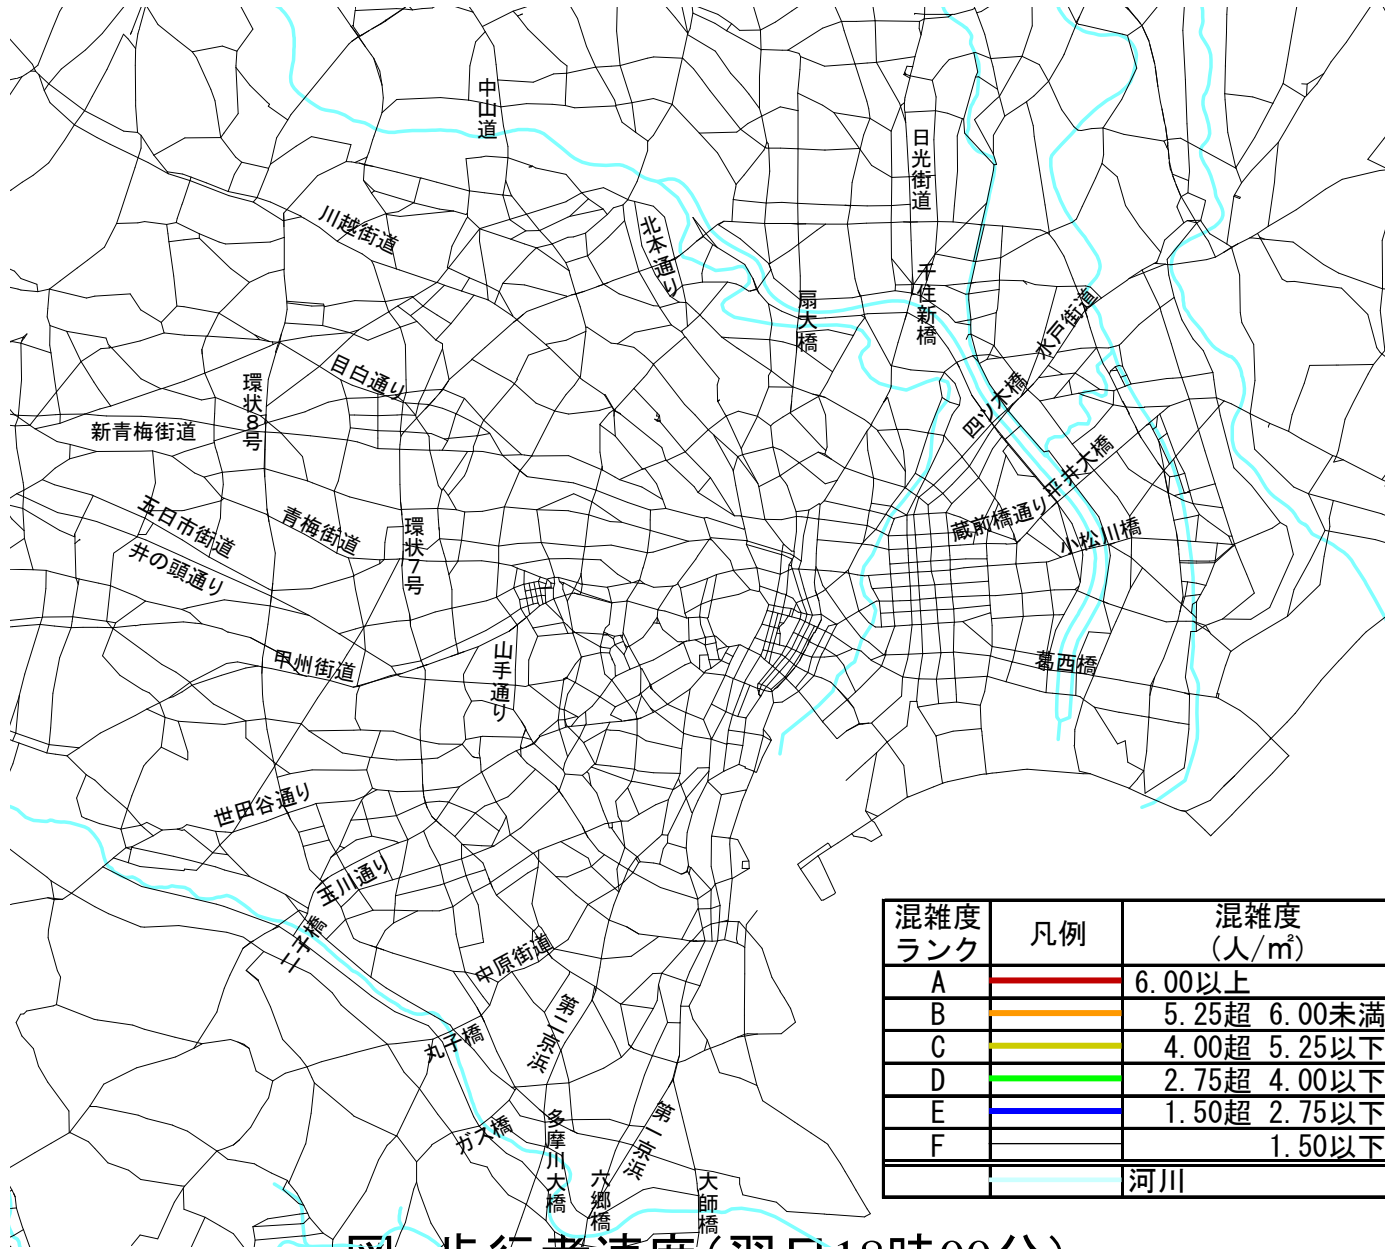
ケース⑬ (12時発災、天候:晴れ、幹線以外一部利用、全橋梁通行可、建物倒壊考慮:無、
 火災考慮:無、帰宅経路混雑情報利用可、安否情報提供改善:有、翌日帰宅割合1/2)

図 歩行者速度(翌日18時00分)

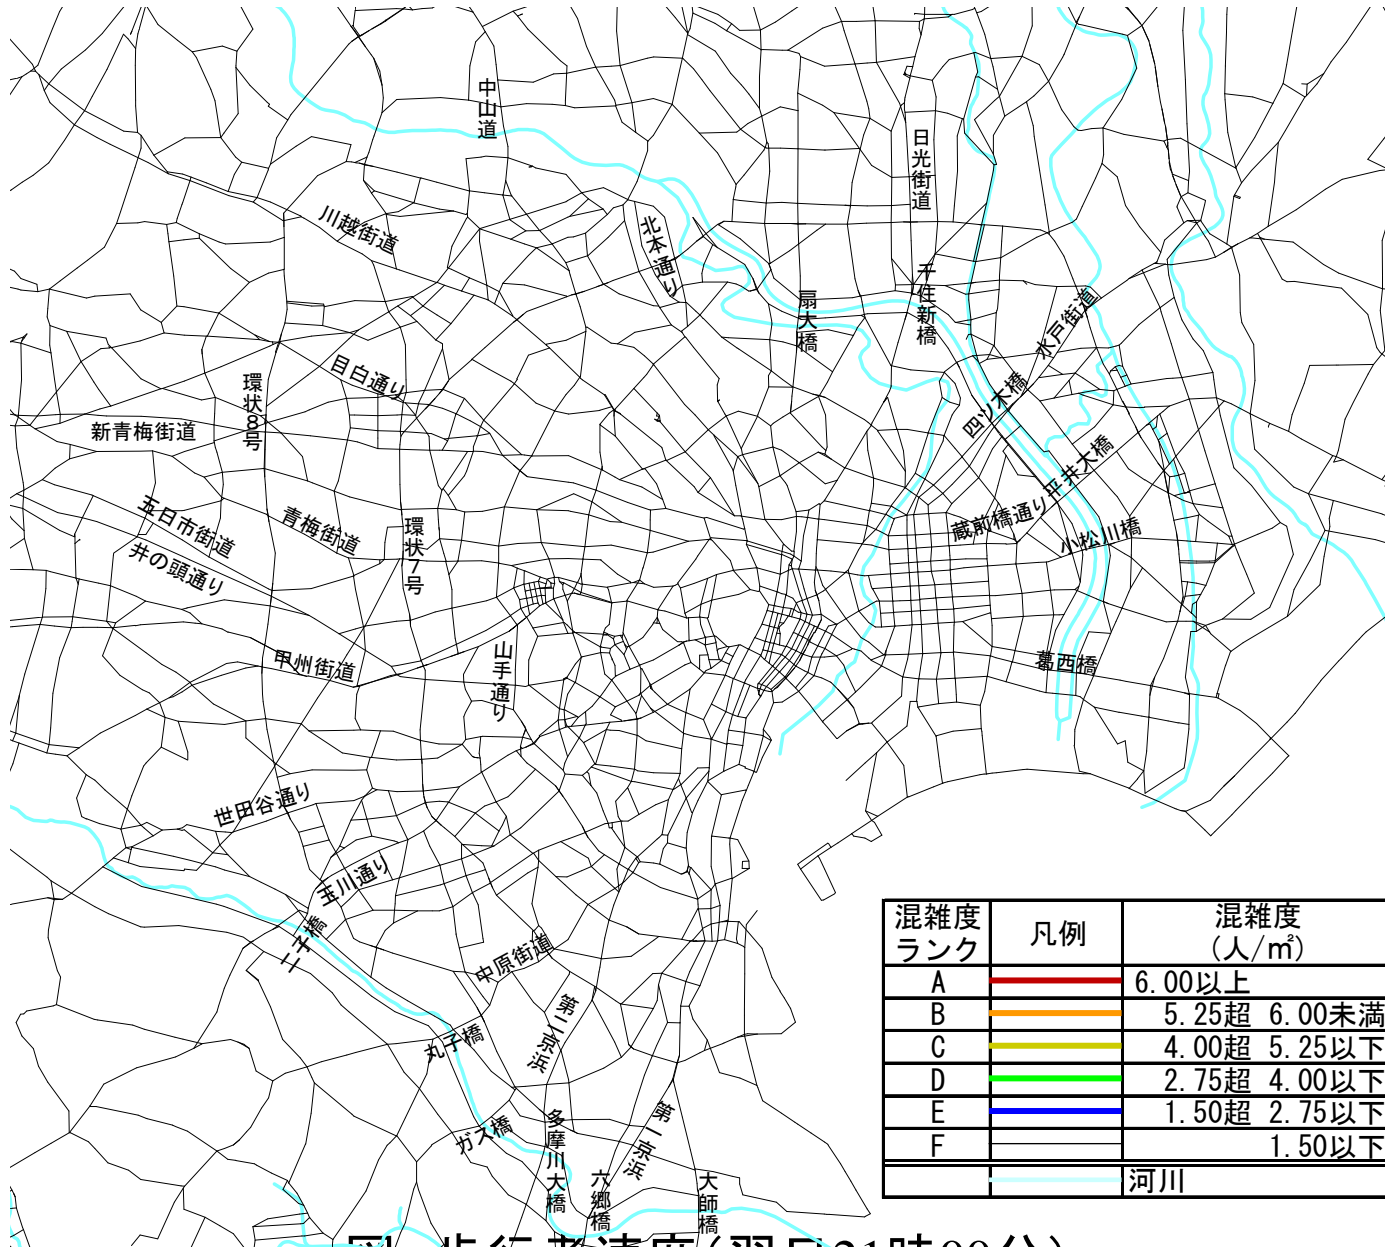
ケース⑬ (12時発災、天候:晴れ、幹線以外一部利用、全橋梁通行可、建物倒壊考慮:無、
 火災考慮:無、帰宅経路混雑情報利用可、安否情報提供改善:有、翌日帰宅割合1/2)

図 歩行者速度(翌日21時00分)
