東日本大震災における特例措置等について

平成23年東北地方太平洋沖地震に係る住家被害認定 迅速化のための調査方法について

住家被害認定調査(地震:木造・プレハブ_第1次B) 損害割合イメージ図

地盤に係る住家被害認定の調査・判定方法について

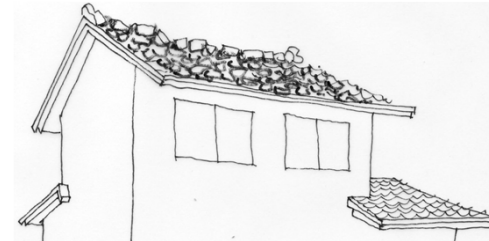
損害割合 4%

棟瓦が全面的にずれ、破損あるいは落下している。棟瓦以外の瓦のずれも著しい。
