# ぼうさい

不屈の大地 Build Back Betterの軌跡

関東・東北豪雨災害からの復興

## 関東・東北豪雨災害からの復興

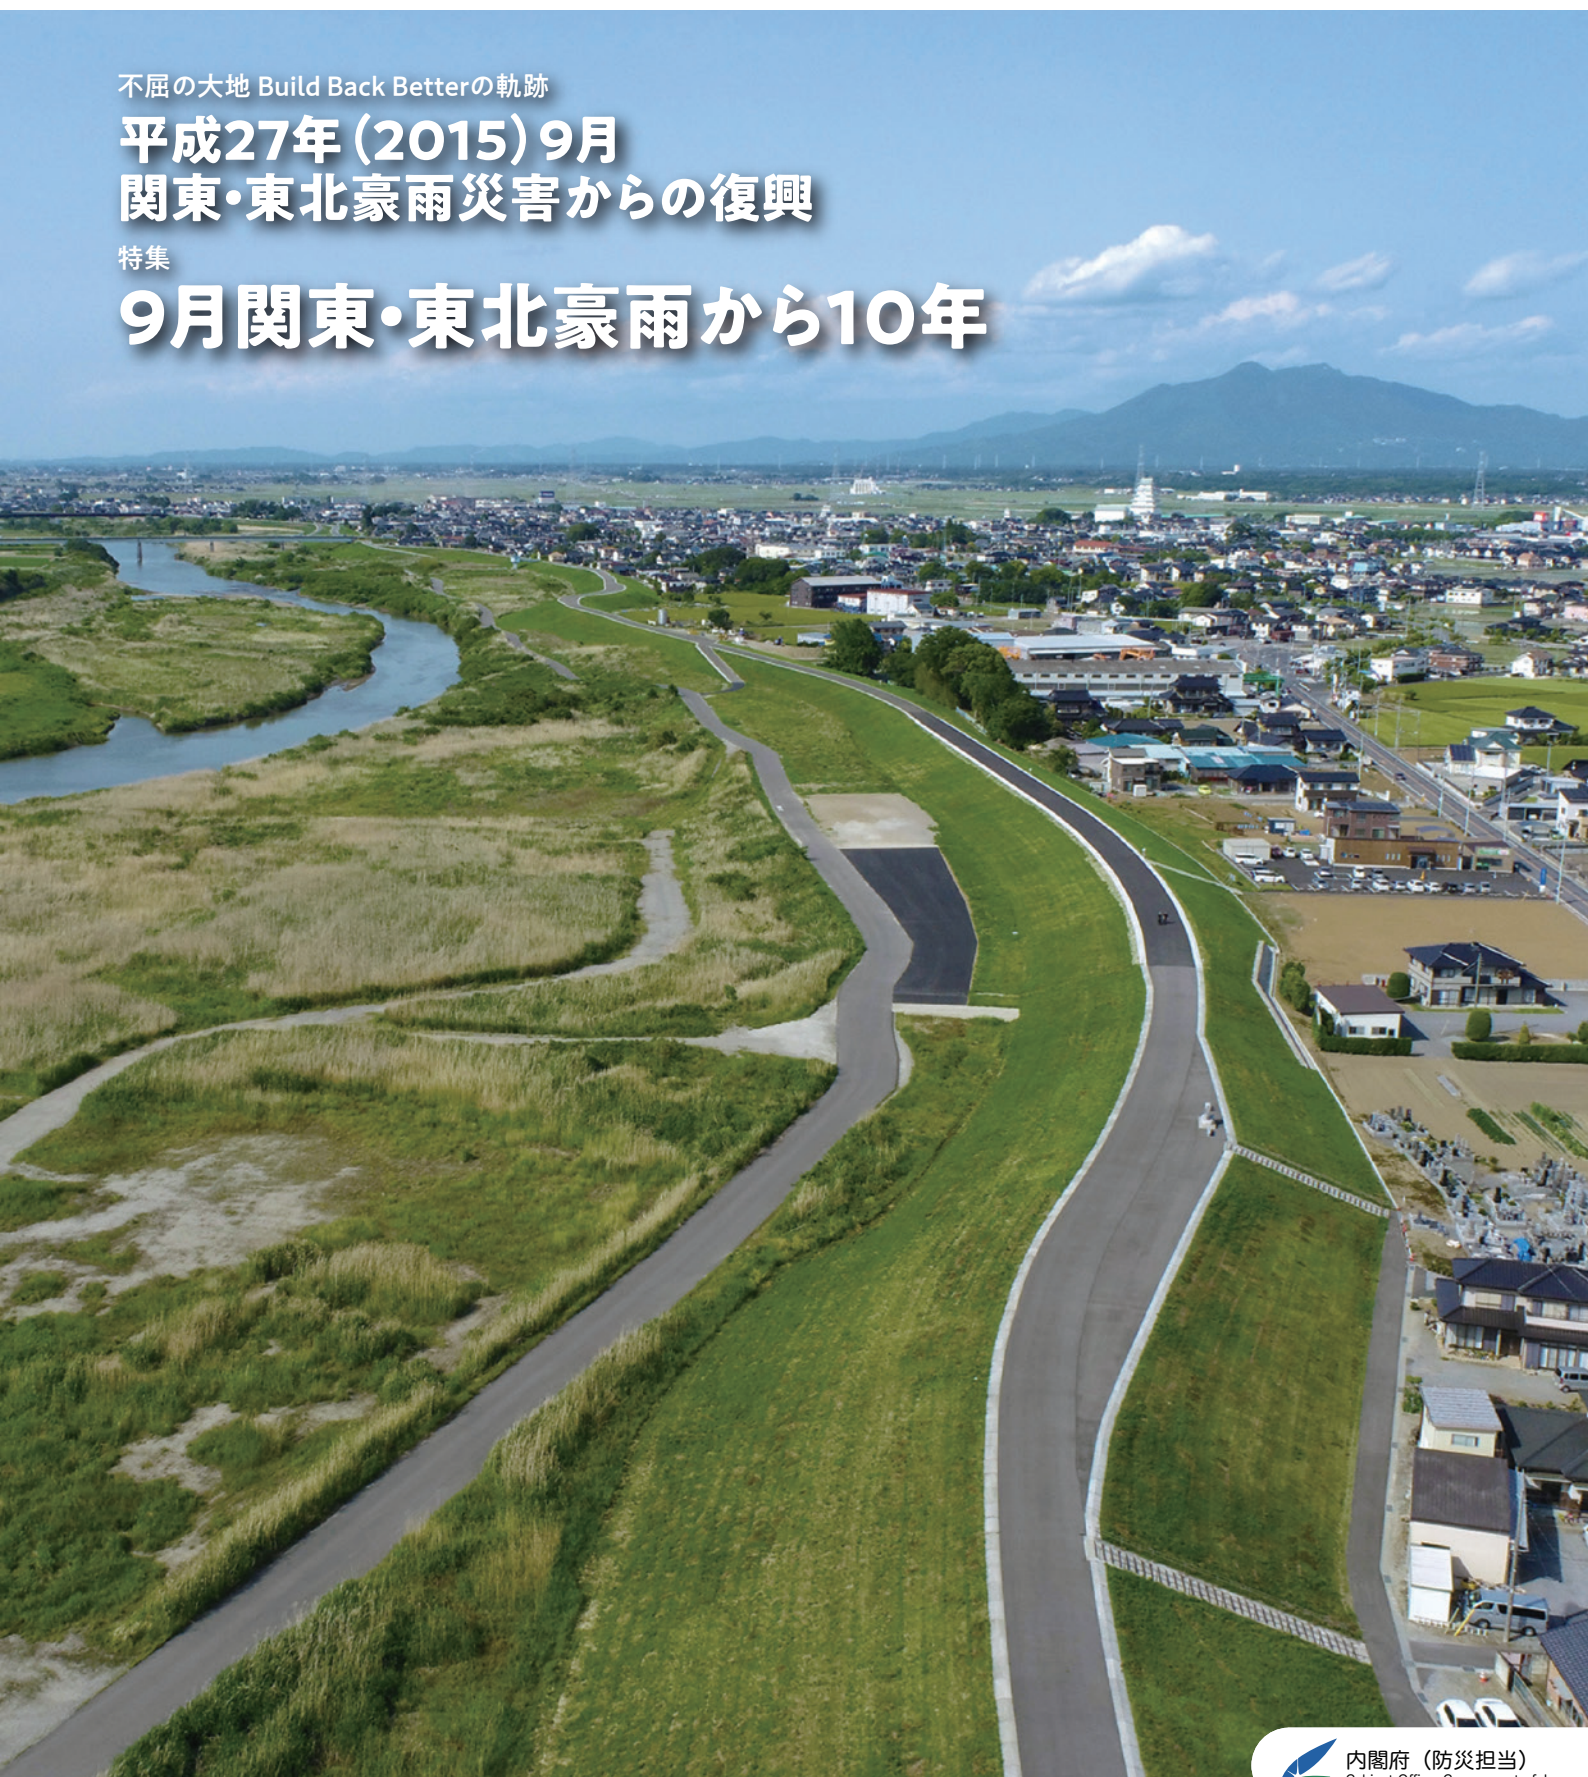
## 表紙写真

破堤から復旧した常総市上三坂町付近の鬼怒川の堤防。築堤はかさ上げ・拡幅されているほか、天端舗装や浸透した水を排水する裏法尻部のドレーン工が施される等、決壊前より強固なつくりとなっています。（提供：国土交通省関東地方整備局下館河川事務所）

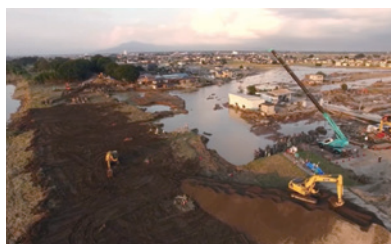
上三坂町の破堤地点。決壊翌日の9月12日の様子（国土地理院撮影動画より）

これに伴い、鬼怒川は中流部では河川の流下能力を上回る流量となり、溢水が相次ぎました。9月10日12:50には、常総市三坂町付近で堤防が決壊、常総市内は広域にわたり浸水し、甚大な被害が発生しました。

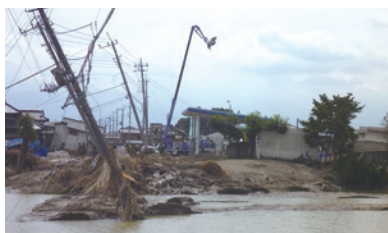
上三坂町の堤防決壊箇所付近の被害状況（提供：常総市）

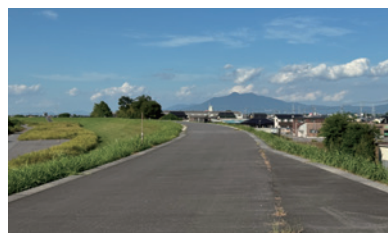
復旧した堤防の天端。表面は舗装され、法肩にはブロックが施され強化されている（令和7年（2025）年9月撮影）

いては、最優先で堤防復旧工事が行われ、2週間で応急復旧工事が完了、翌年5月には梅雨の出水期に間に合う形でより強固な本復旧堤防が完成しました。

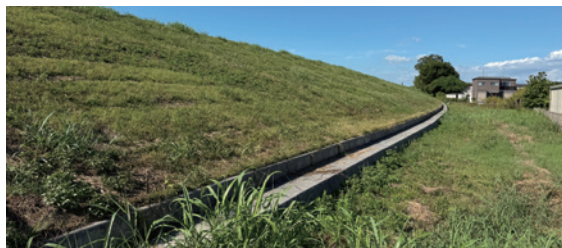
堤防の裏法。法尻には浸透した水を排水するドレーンが設置されている（令和7年（2025）年9月撮影）
