チリ地震津波

その
3

チリ津波から50年、日本の津波対策の変化や
課題について概説します。

構造物主体の対策とその後

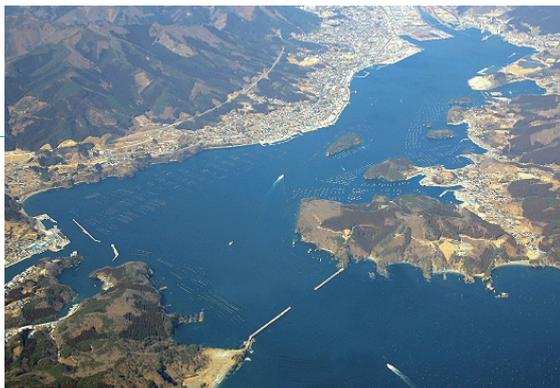
大船渡湾湾口に作られた世界最初の津波防波堤
(国土交通省釜石港湾事務所のホームページより)

嵩上げを続けており、平成22年現在でも、まだ完成には至っていない。38m水深の所に建造された大船渡津波防波堤は4年

間で完成したが、63m水深の場所に作られ昨年完成した釜石津波防波堤には22年の日時を要している。

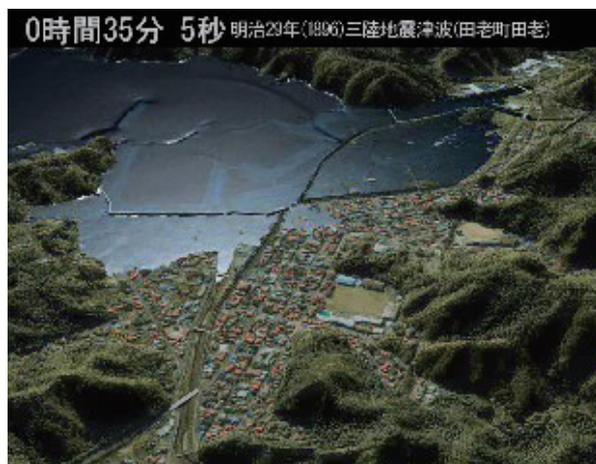
0時間35分 5秒 明治29年(1896)三陸地震津波(田老町田老)

宮古市田老町は高さ10mの防潮堤で守られているが、明治三陸大津波(高さ15m)では浸水する。(津波遡上CG 岩手県のホームページより)
