コラム7 神社建築の不燃耐震化への挑戦—神田神社の事例—

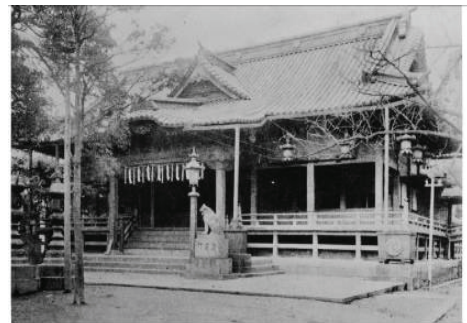
写真コラム7-1 徳川幕府によって築かれた木造社殿（神田神社所蔵）

神田神社は、神田明神とも呼ばれ、千代田区（旧神田区）に鎮座して、江戸・東京を代表する神社として親しまれてきた。関東大震災以前の神田神社には、天明2（1782）年徳川幕府によって築かれた木造社殿（写真コラム7-1）があった。当時は築地本願寺に古代インド風デザインとコンクリートを導入した建築進化論者の伊東忠太でさえ「神社は人間の住宅ではなくして神霊の在ます宮居である」がゆえに神社は永久に木造であり、その精神は不変であると主張していた。

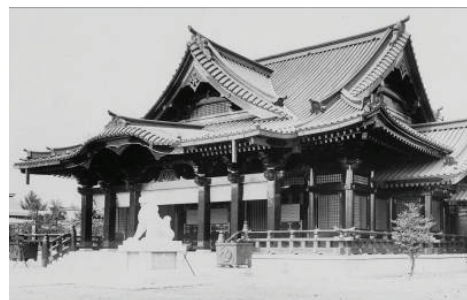
写真コラム7-2 現在の社殿
昭和9年竣工時（神田神社所蔵）

その最大の特徴は、神社としては画期的な鉄骨鉄筋コンクリート造の構造を採用し、外観は伝統的な権現造を踏襲しながら重厚な屋根のプロポーションを実現した。さらに、コンクリートには日本で初めて総朱漆塗装が施され、柱には木造同様の枅組がモルタルで仕上げられ、柱と柱の間隔はあえて狭めて木造の比例に近づけられている。また、内部には伝統的な畳敷の空間に加えて、靴を履いたまま参拝できる空間を新設し、神宝や祭具調度品、飾り金具や照明器具にいたるまで統一したデザイン処理が施された。そして、1934（昭和9）年には不燃耐震化を実現した画期的な現在の社殿（写真コラム7-2）が完成した。

神社は木造に限るという常識を覆した神田神社の社殿は、1944（昭和19）年には空襲で油脂焼夷弾を多数受けたが消し止めることができ、その不燃化性能の高さを証明した。そして、敗戦後も変わることなく屹然と聳える神社の姿を仰いだ多くの人々が、復興の希望と勇気を見出したという。関東大震災後の神田神社から始まった神社の不燃耐震化は、災害が多発する都市の神社における優れた先駆的事例として全国に広まり、現在では多くの神社が採用するようになった。
