口絵 1 利根川洪水の進行図 (地理調査所, 昭和22. 11に加筆)

口絵2 利根川上流域の地質及び崩壊位置図 (S36. 2) (国土交通省関東地方整備局渡良瀬川河川事務所蔵)

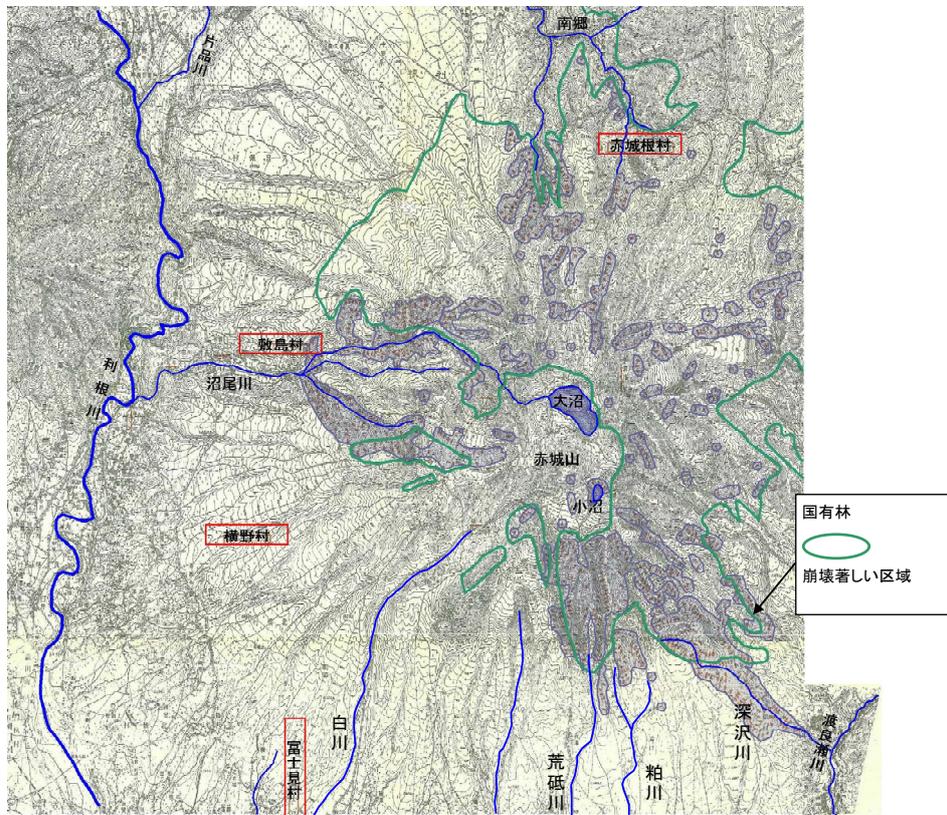
口絵3 崩壊した赤城山腹 (「カスリーン台風の研究」 附図に加筆)

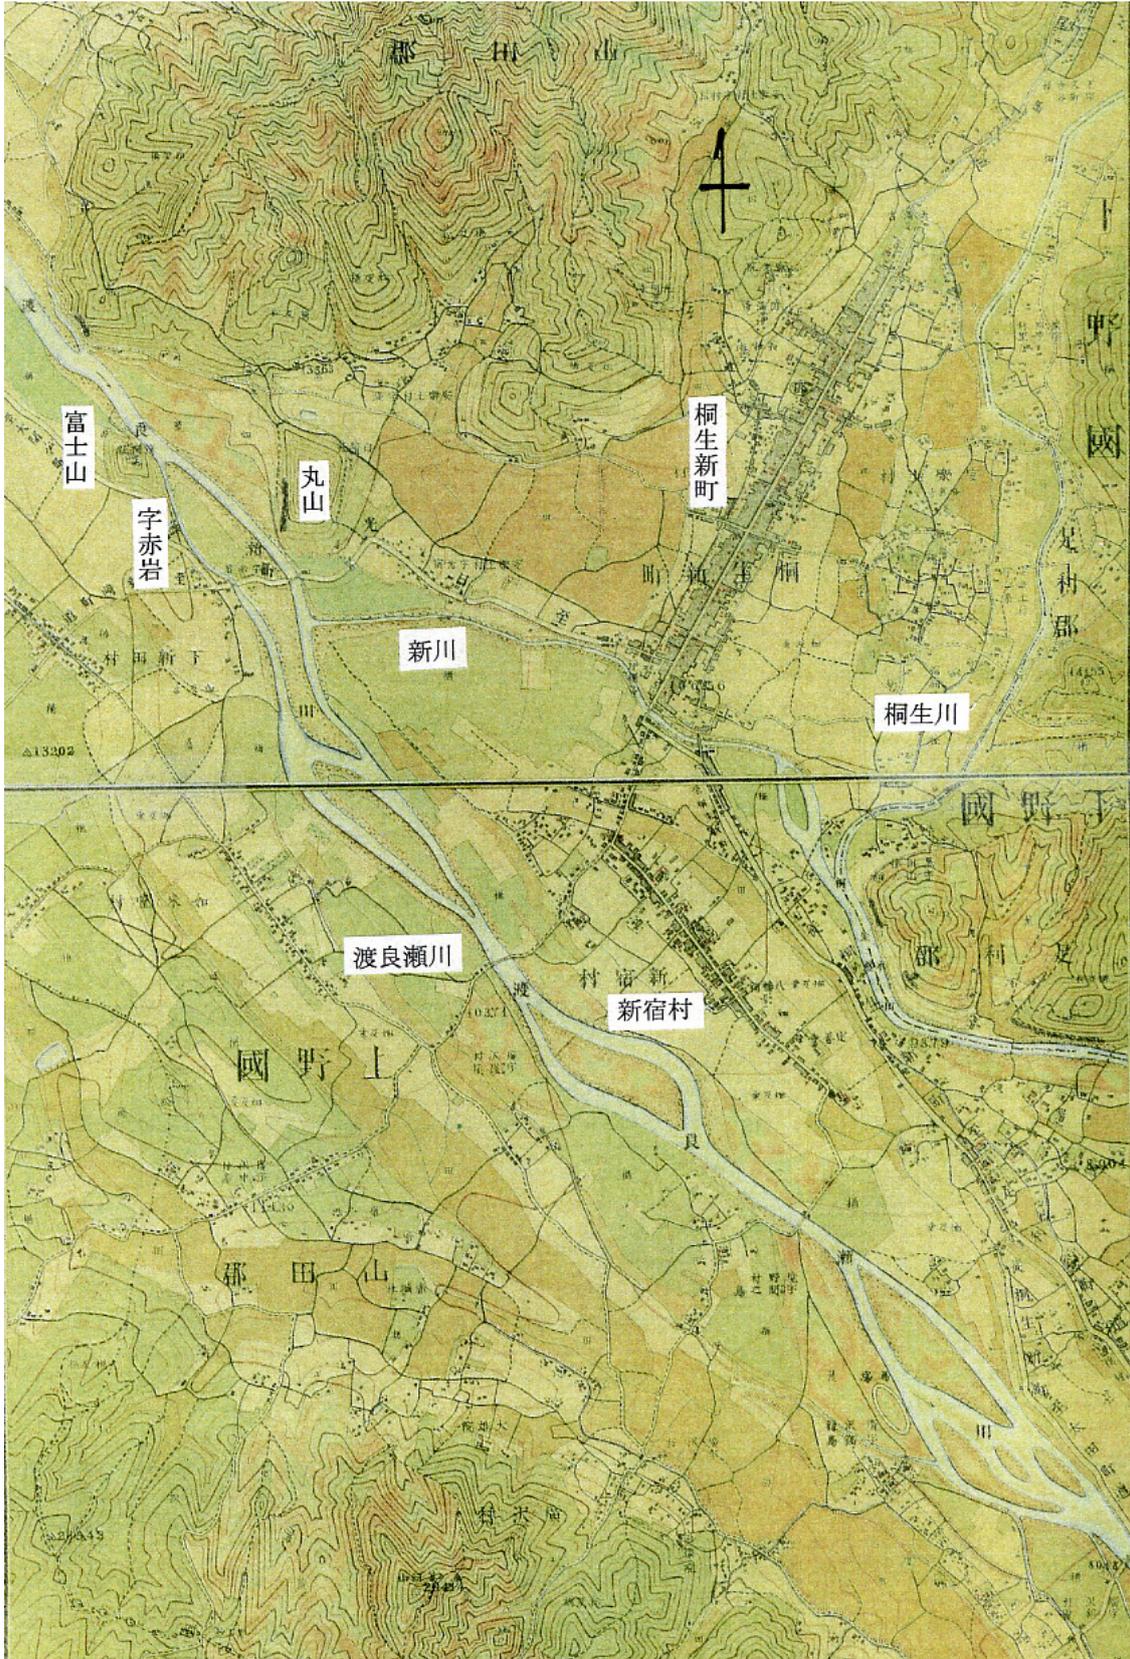
口絵4 明治18年測量によるフランス式彩色図から見た渡良瀬川の状況
 (国土地理院, 明治前期測量2万分の1フランス式彩色地図645及び646)

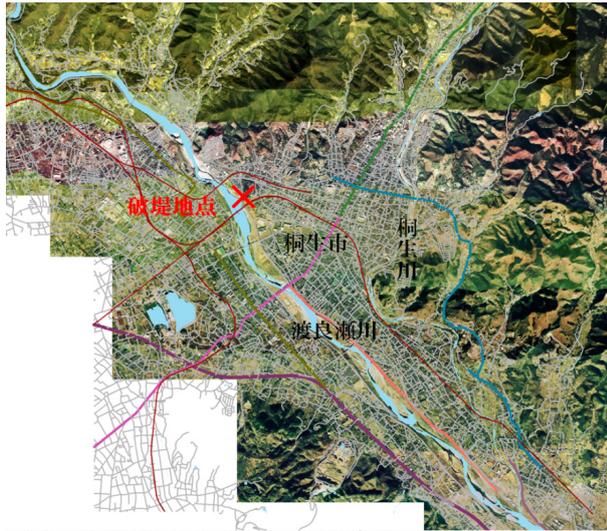
口絵5 渡良瀬川赤岩左岸地点で破堤した場合

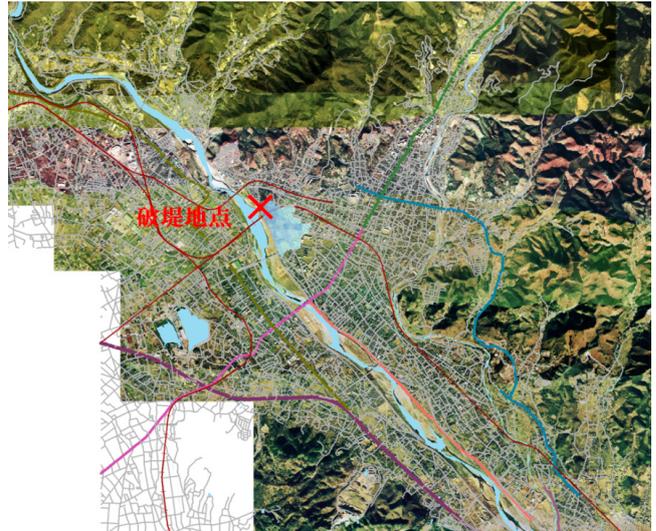
口絵6 渡良瀬川の氾濫計算（破堤後5分）

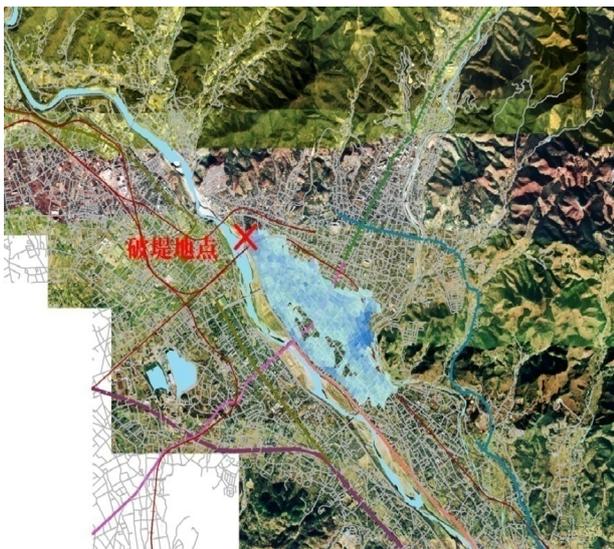
口絵7 渡良瀬川の氾濫計算（破堤後30分）

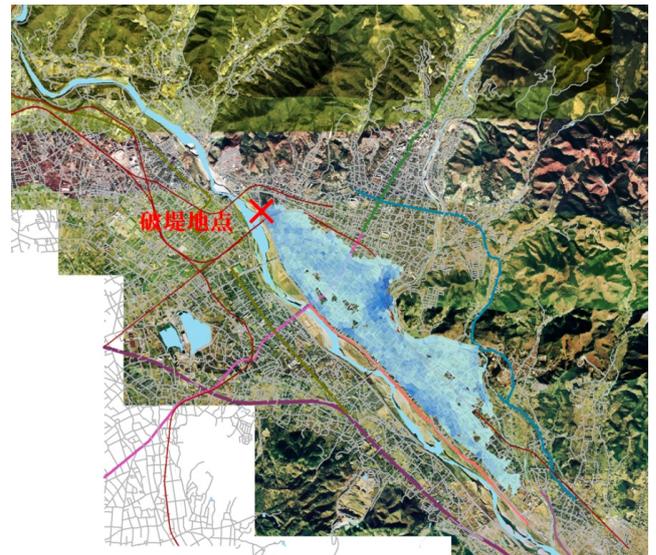
口絵8 渡良瀬川の氾濫計算（破堤後90分）

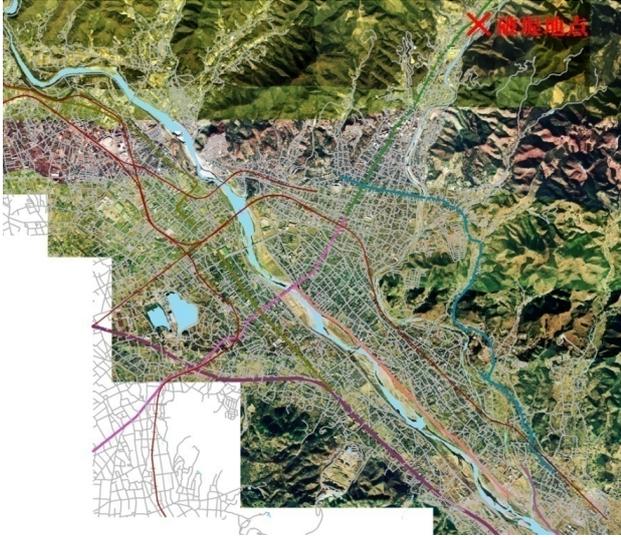
口絵9 桐生川の氾濫計算（破堤地点）

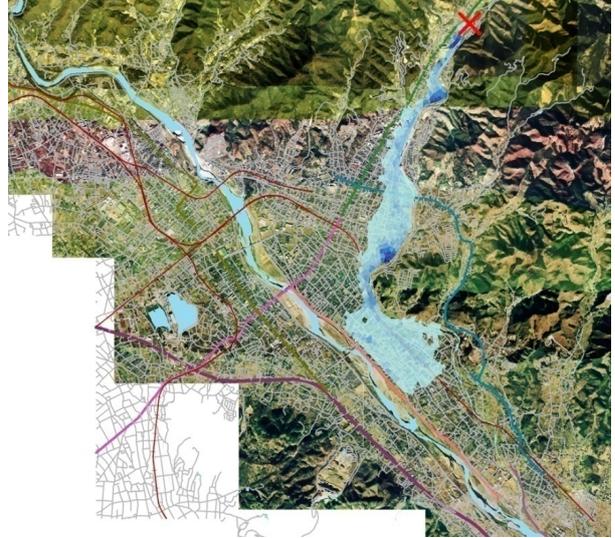
口絵10 桐生川の氾濫計算（90分）

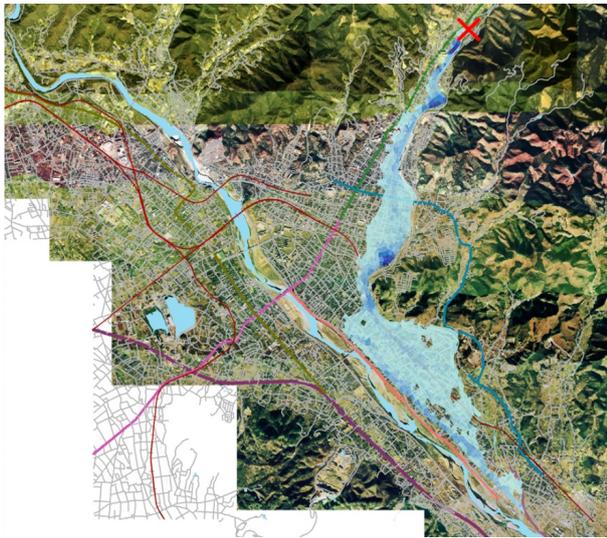
口絵11 桐生川の氾濫計算（120分）

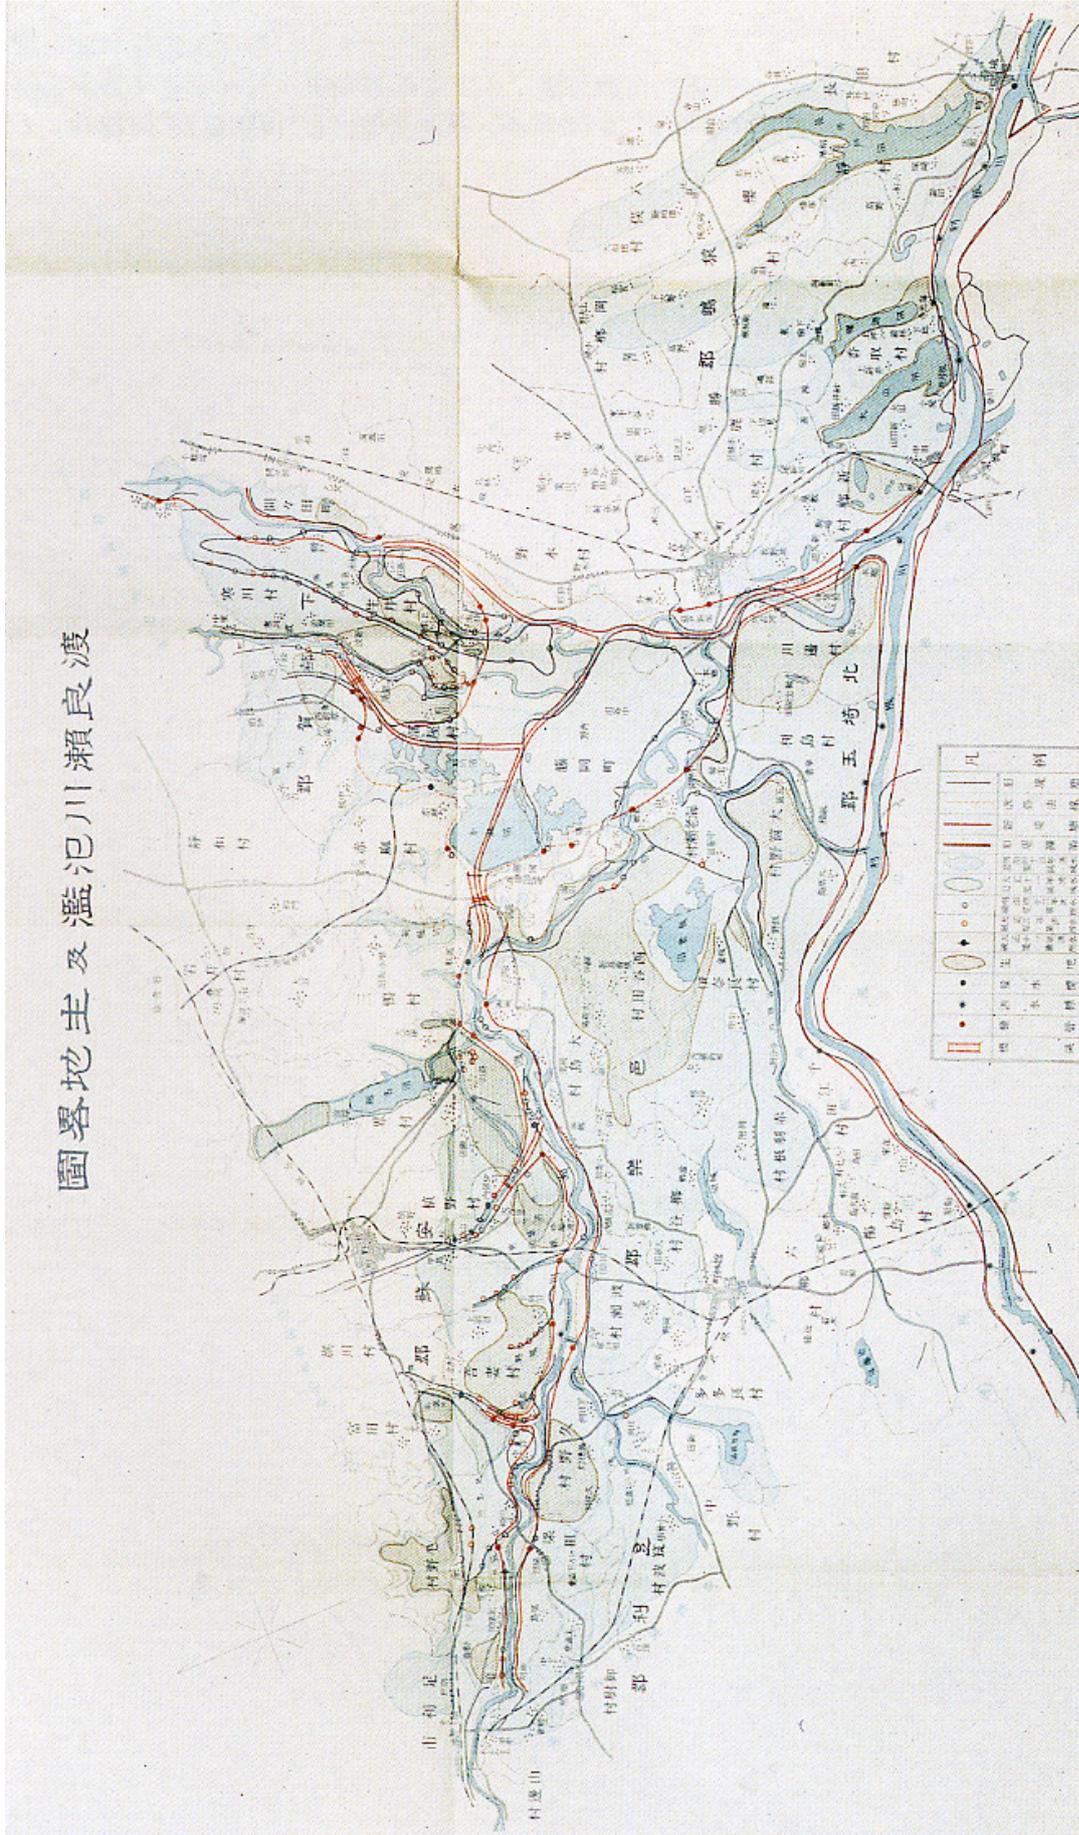
口絵12 渡良瀬川河川改修工事の概要 (内務省東京土木事務所, 大正14年11月作図)

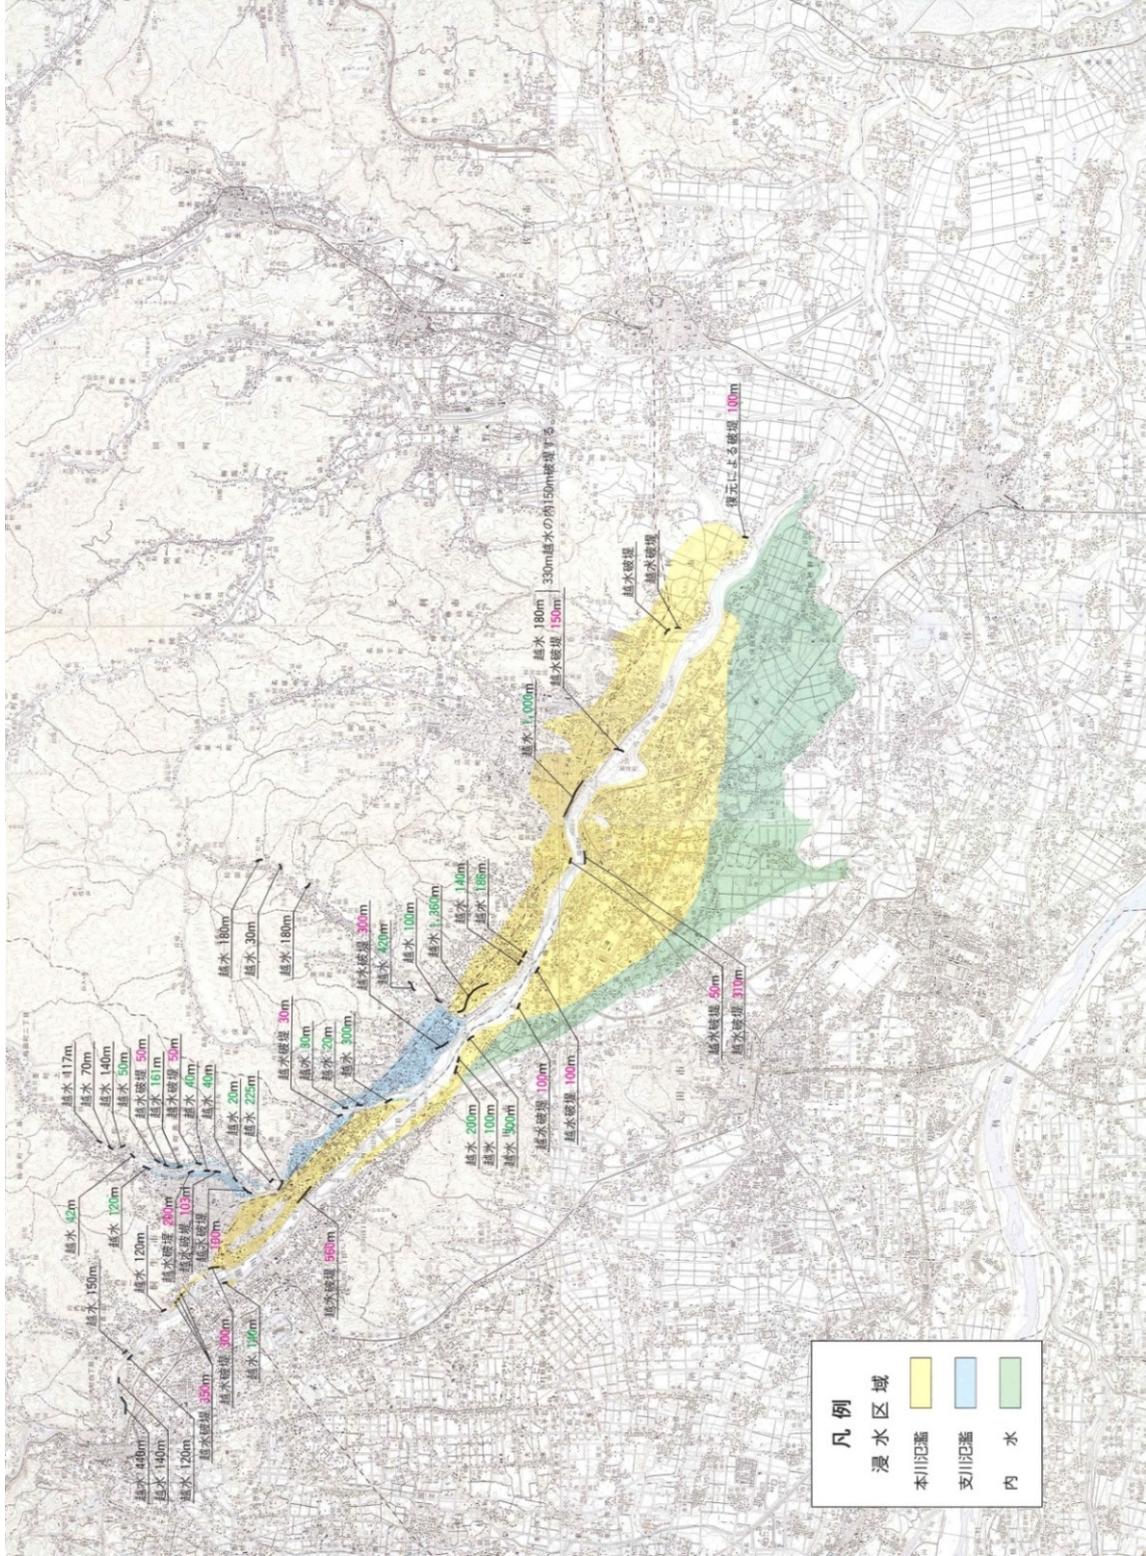
口絵13 カスリーン台風による越水、破堤箇所 (渡良瀬川河川事務所, 1999)

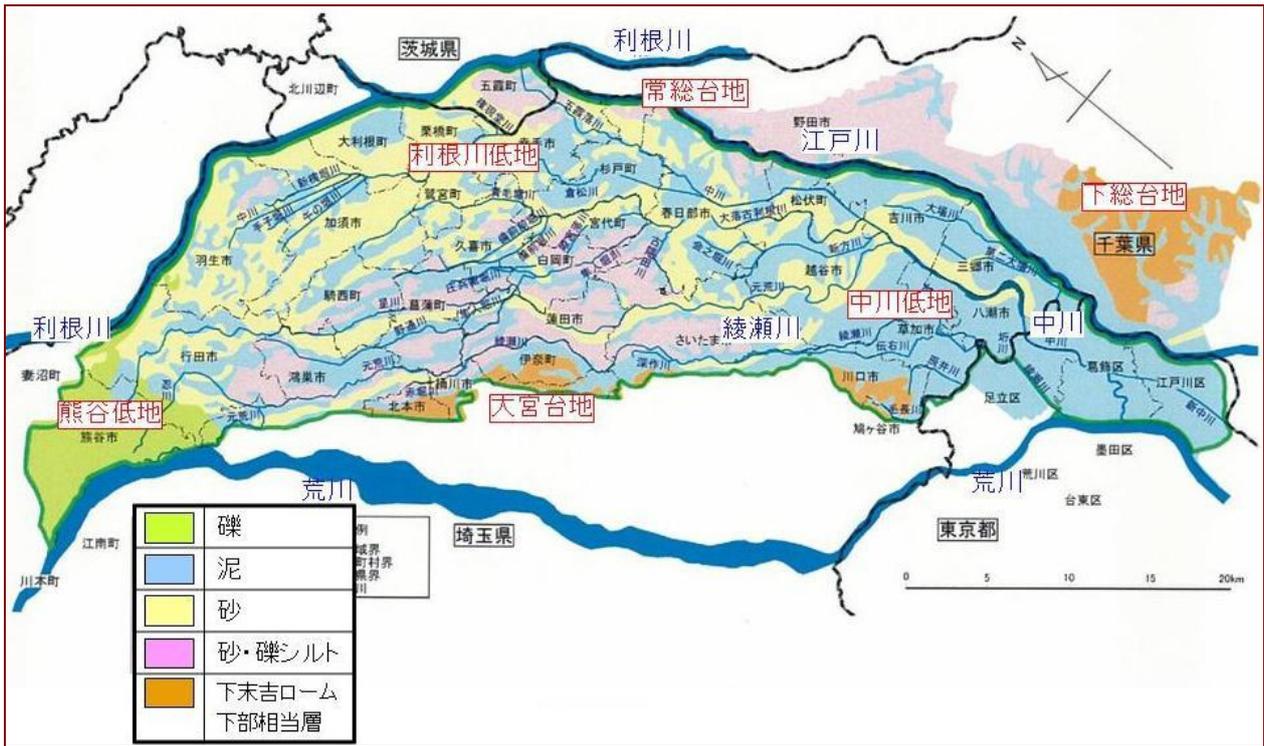
口絵14 中川流域の河川と地表地質
 (国土交通省関東地方整備局江戸川河川事務所作成)

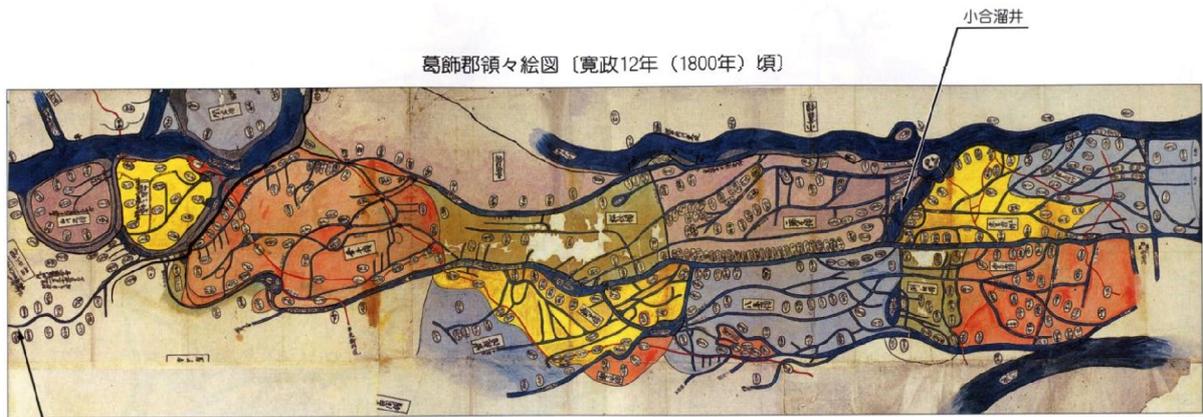
葛飾郡領々絵図
 田口栄一氏蔵 (埼玉県立文書館蔵 田口(栄)家文書 No. 1799)
 葛西用水体系を描いた絵図です。領ごとに色分けされているのが特徴です。「寛政年中堀継場」として庄内古川の江戸川落口が丹後(現三郷市)となっていることがわかります。丹後への江戸川落口は寛政12年(1800)に堀継がれたことがわかっていますので、絵図の作成年代もこれ以降と考えられます。

口絵15 葛飾郡領々絵図
 (葛西用水組合, 2008 : 設立55周年記念 葛西用水路土地改良区史)
