4-6. 都市基盤・サービスの復旧

1. 上下水道の復旧

3. 通行規制解除と道路復旧

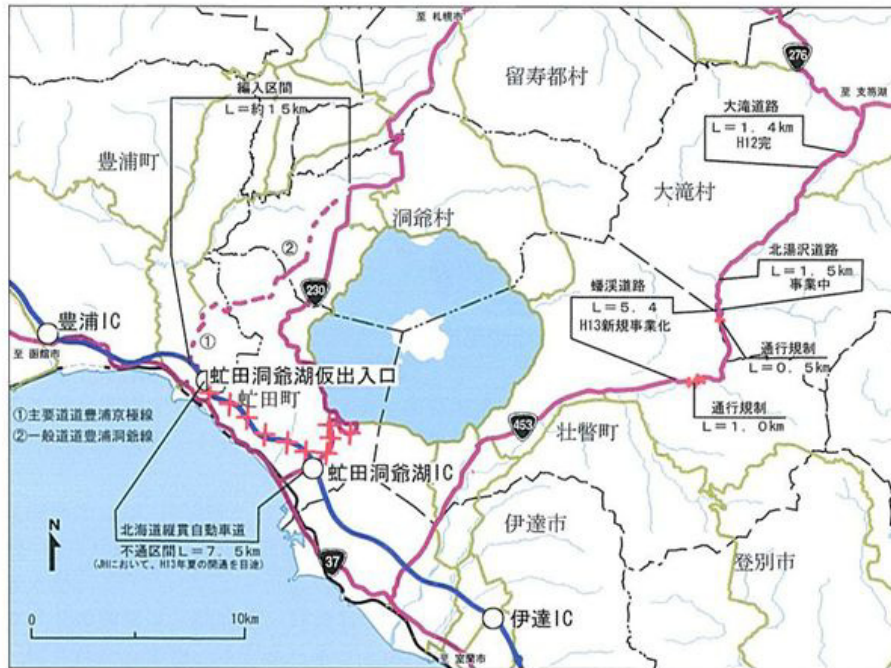
図 2000年有珠山噴火に伴う国道230号編入区間(提供：北海道開発局)

有珠山の火山活動により、一般国道230号の通行規制が長期化することが予測されたことから、平成12年4月26日、一般道道豊浦洞爺線及び主要道道豊浦京極線の一部(2路線計L=15.3km)を一般国道230号に編入した。

編入した区間については、曲線部の改良、路肩の拡幅、舗装、ロードヒーティングなど交通量の増加に対応した工事が実施されている。[『平成12年(2000年)有珠山噴火 1年の軌跡』北海道建設部(2001/7),p.42]

噴火に伴う一般国道230号の通行規制に伴い、一般国道230号を代替している道道豊浦洞爺線及び道道豊浦京極線の一部(洞爺村香川32番1～豊浦町字旭町145番2(L=15.276km)を一般国道230号に編入し、平成12年4月26日より直轄事業により所要の整備及び管理を行っている。

編入した区間については、交通量の増加に対応した工事を行っており、平成13年度に完成の見込みである。

平成12年度 曲線部の改良、路肩の拡幅、舗装、ロードヒーティング等

平成13年度 舗装強化、標識、照明等
