## 第4章 被害認定調査の実施

## 1. ★調査員の1日の流れの確認

### 3. ★現地調査

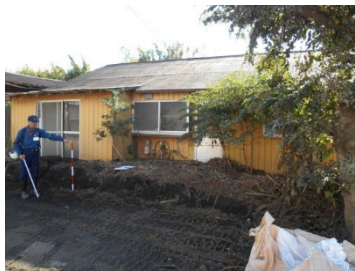
| 撮影<br>順序 | 撮影<br>項目 | 備考 | 写真のイメージ |
|---|---|---|---|
| 2 枚目 | 建物<br>全景 | <ul style="list-style-type: none"> <li>調査した建物の確認に利用します。全景写真は可能な限り周囲4面（4枚以上）を撮影してください。</li> <li>全景が撮影できない場合、できるだけ調査票に記載した道路と建物の関係や調査対象とした範囲等がわかるよう撮影してください。複数枚となっても構いません。</li> <li>地盤被害による場合を含め、「一見して全壊」と判定をした場合は、その要件に合致することがわかる写真を適切に撮影してください。</li> </ul> | |

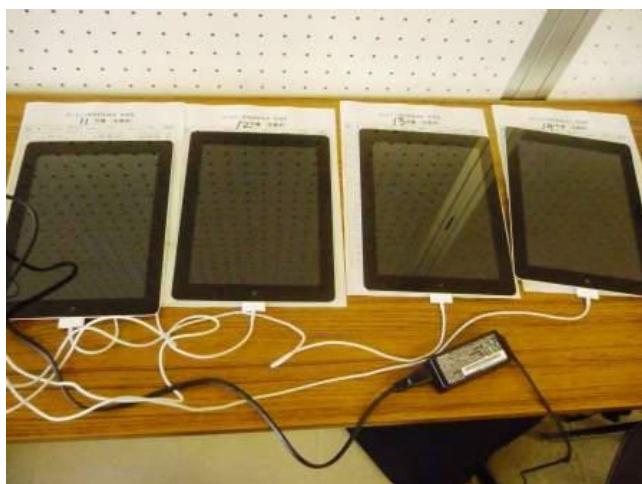
(調査に用いたタブレットの例)

(タブレットの操作画面例)

- ・平成25年台風第18号による水害時に、京都府福知山市では全国で初となるタブレット端末を活用したオンラインでの建物被害認定調査を実施した。
- (1) 端末画面上に、調査手順ガイドが示され、調査員が被災者宅の該当箇所（床、壁、柱等）の調査を行うとともに、被災者に確認すべき事柄をもれなく調査することができ、詳細な調査を迅速に実施できる。
- (2) オンラインであるため、現場の調査実施職員が入力した結果を本部である市役所内で直ちに確認することができ、質問に対して即時に対応できる。
- (3) 本部ではオンラインによって、現場職員の調査実施の進捗状況を管理し、判定結果について齟齬等がないかを確認することで、調査の公平性が担保できる。
- (4) 携帯端末を記録媒体として用いた建物調査はこれまでも事例があるが、福知山市での調査ではオンラインによりリアルタイムで本部とつながることで、状況に応じた柔軟な対応が可能となった。
- (5) ネットワークに接続するだけで、機材に縛られない。今後は、スマートフォンやタブレットの広がりを受け、活用の現場が広がることが期待される。
- (6) パソコンでの活用が可能であるので、発災当初に停電となったときにおいても、紙ベースで行った調査結果をもとに、停電が解消した段階で、パソコン上でのデータ統合が可能になる。

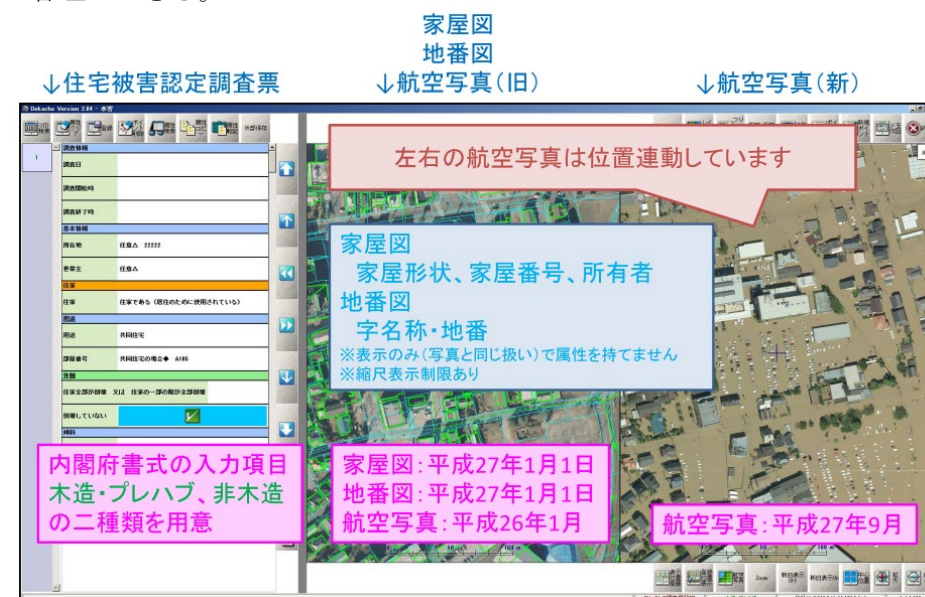
- ・関東・東北豪雨の際、第2次調査では調査を効率化させるためにタブレット端末により調査を実施した。

- a) 調査箇所を予め、もしくは当該場所においてポイント登録できる。  
※調査箇所を予め登録する際は、申請情報（世帯主や所在地等）も登録して出向く)
- b) 調査に先立って、「木造・プレハブ」、「非木造」の切替えが出来、切替えにより調査項目が自動で変更される。
- c) 各調査項目は、内閣府防災情報の「住家被害認定調査票 様式」に従い登録ができる。
- d) 内閣府防災情報「災害に係る住家の被害認定基準運用指針」を参考に調査を行い、調査項目を登録することで自動的に判定（参考）までを行える。
- e) タブレット備付のカメラで、枚数制限なしで現地の状況を撮影でき、調査票と一体に管理ができる。

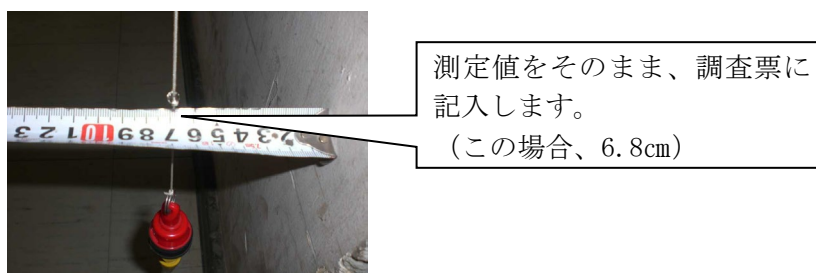
②壁（又は柱）との空き寸法を計測する。

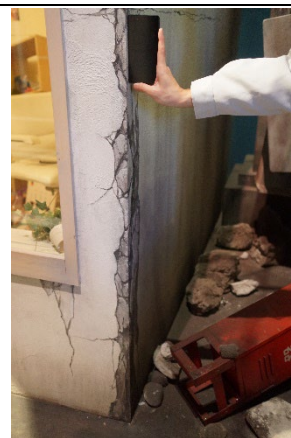
- ・スマートフォン等に傾斜を測定できるアプリを導入し、傾斜を測定することも可能である。
- ・スマートフォン等を建物の壁（又は柱）に密着させ、斜度を測定する。
- ・測定は、下げ振りの場合と同様に各隅について2方向を計測し、計測した斜度をもとにしてそれぞれの方向に対して垂直長さ1,200mmの場合の水平距離を算出する。  
（水平距離＝1,200mm×斜度（％））
- ・算出した結果から、 $\sqrt{(\text{x軸の傾き})^2 + (\text{y軸の傾き})^2}$ により求めた値を、その柱の傾斜値として、調査票に記入する。

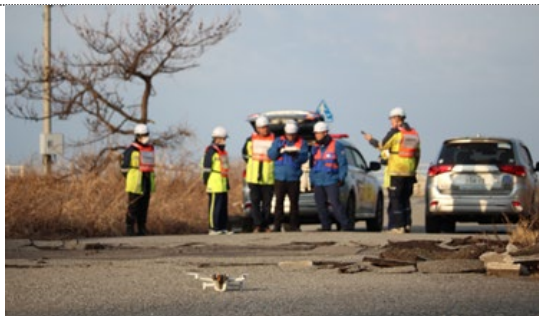
写真：ドローンによる撮影の様子

- ・令和6年能登半島地震で大きな被害が発生した石川県珠洲市では、道路の復旧が遅れていた外浦地区を中心に、ドローンおよび360度カメラを用いた住家被害の遠隔判定を実施した。
- ・被災住家の撮影は、民間通信企業グループの専門チームによって実施され、ドローンは集落を中心に、360度カメラは孤立住家を中心に撮影した。
- ・撮影された斜め写真や360度写真は、専門ソフトにより処理され、調査対象住家の屋根や外壁の被害状況を、様々な方角から調査可能な判定システムに搭載された。
- ・判定システムはクラウド基盤上に配置され、遠隔地の熊本市が判定し、民間通信企業グループの調査員が判定を支援した。
- ・従来の遠隔判定は、明らかな全壊住家のみを判定する限定的なものであったが、この事例では斜め写真や360度写真を用いた新しい仕組みにより、全壊から無被害まで、全被害区分の判定を行い、現地調査を不要にした。

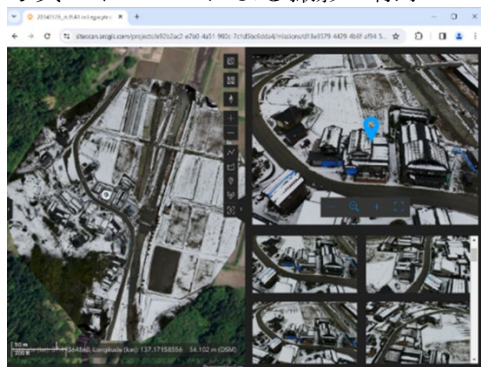
写真：遠隔判定システム

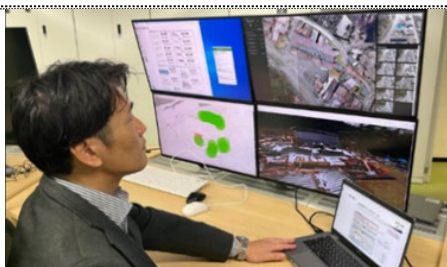
写真：民間通信企業グループによる遠隔判定支援の様子

- ・石川県輪島市では、応急危険度判定の迅速化のため、GISを活用したアプリにより応急危険度判定を実施した。（令和6年1月10日から21日まで8,579件の判定を実施）
- ・応急危険度判定結果に含まれる、全層破壊などの全壊対象となり得る情報及び写真と位置情報から、クラウド基盤上のプラットフォームを通じ、遠隔地から住家被害認定の判定できるかの確認作業を行った。
- ・東京都及び都内の区市町村職員が、輪島市が確認依頼をした2,251件のうち764件の判定を実施した。

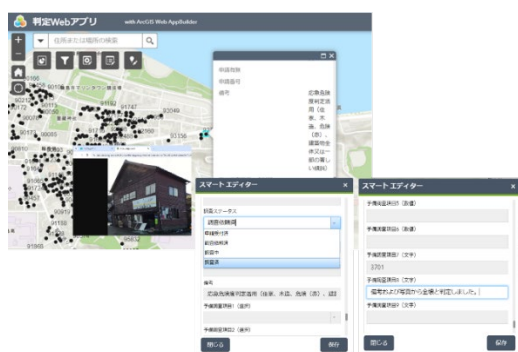
写真：応急危険度判定の結果から住家被害認定の判定を行うアプリ
